Eski Eserlerdeki Yapısal Tahribatların Termal Görüntüleme ve Mikrodalga Nem Ölçümleri ile Belirlenmesi: Ayasofya Müzesi Örnek Çalışması

Determination of Structural Destruction of Ancient Monuments with Thermal Imaging and Microwave Humidity Measurements: Sample Study of Hagia Sophia Museum

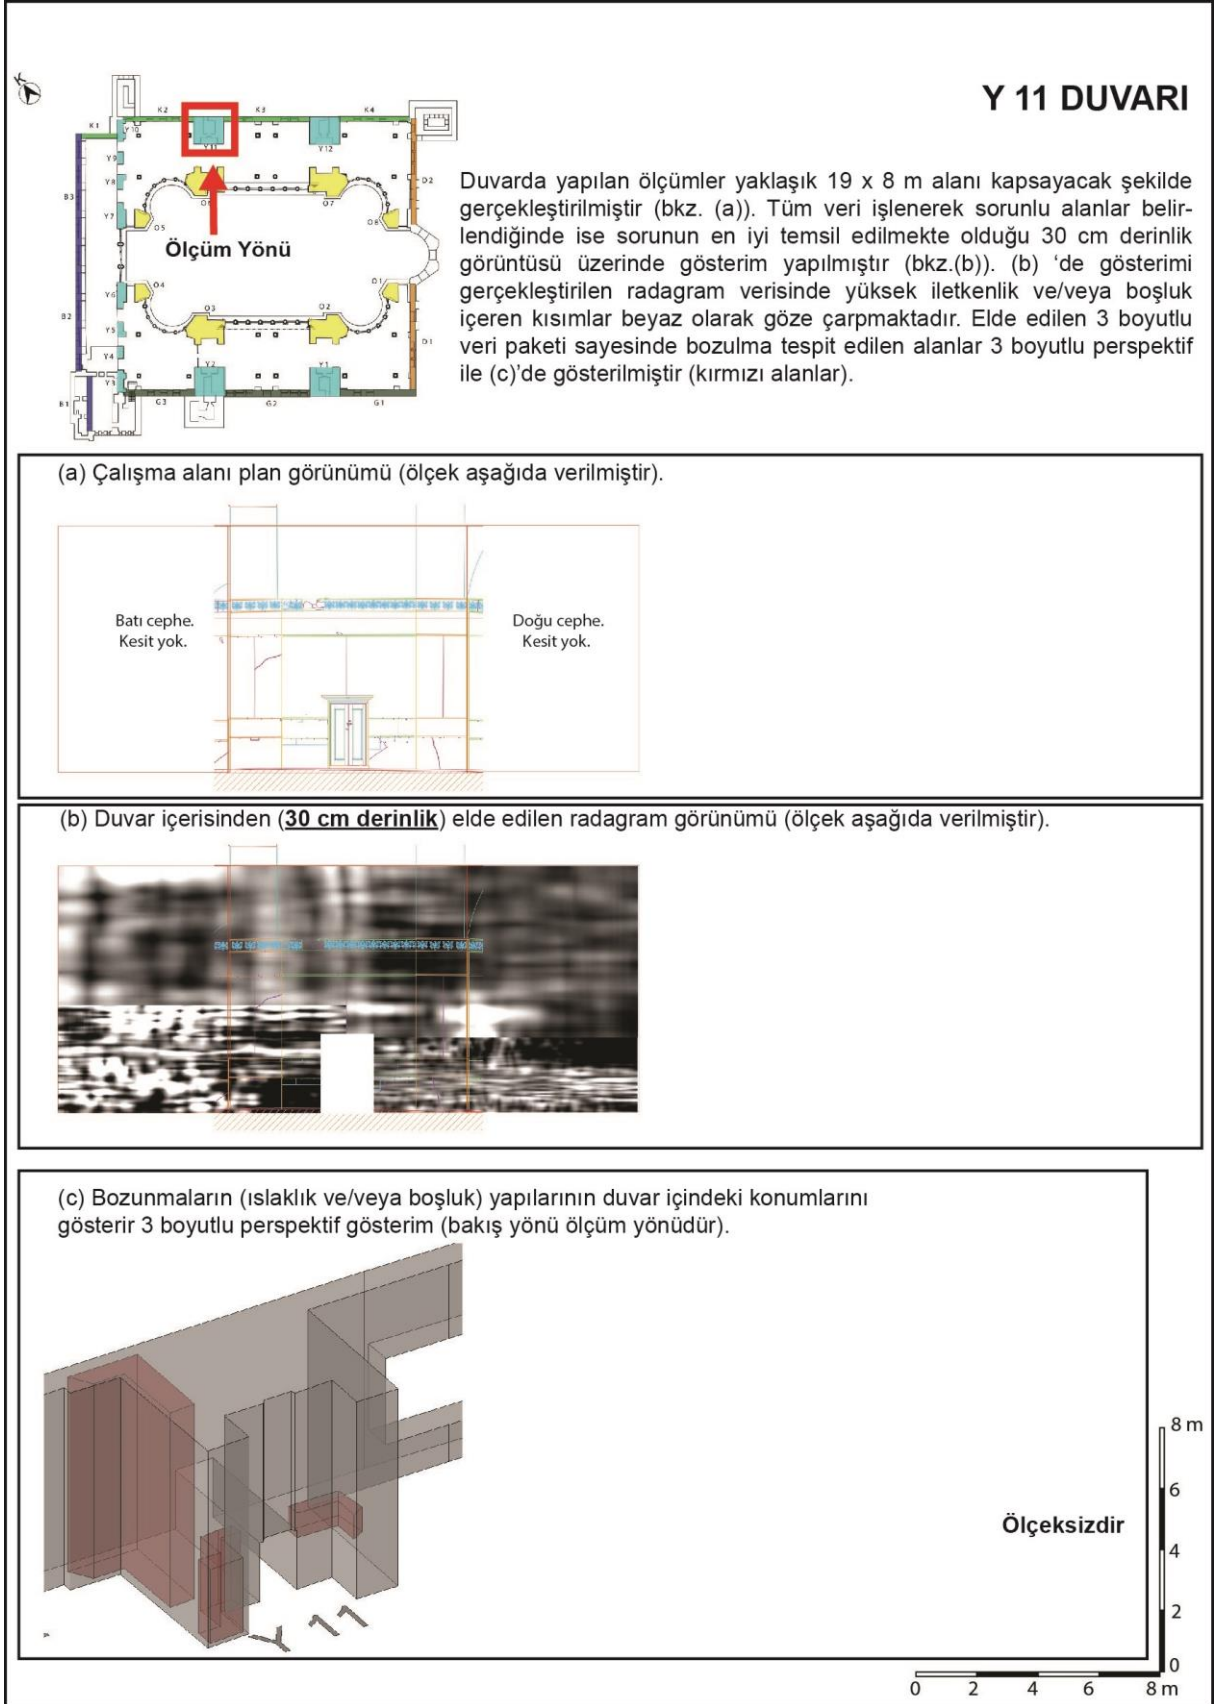
Çalışmanın oluşum sebebi olan ekip tarafından daha önce gerçekleştirilmiş olan Ayasofya Müzesi Galeri katının duvarlarındaki Yapı Radarı (GPR-CX) çalışmaları (Şekil 3.1) ışığında termal görüntüleme ve mikrodalga nem ölçümleri gerçekleştirilmiştir. Bu bağlamda GPR-CX ölçümlerinde en sorunlu görülen bölgede yoğunlaşarak hem termal görüntüleme hem de nem ölçümleri yapılmıştır (Şekil 3.2).

Şekil 3.2. GPR-CX ölçümlerinde en yoğun sorun tespit edilen (Y11 duvarı) bölgeye ait plan ve GPR-CX verilerinin gösterimi.

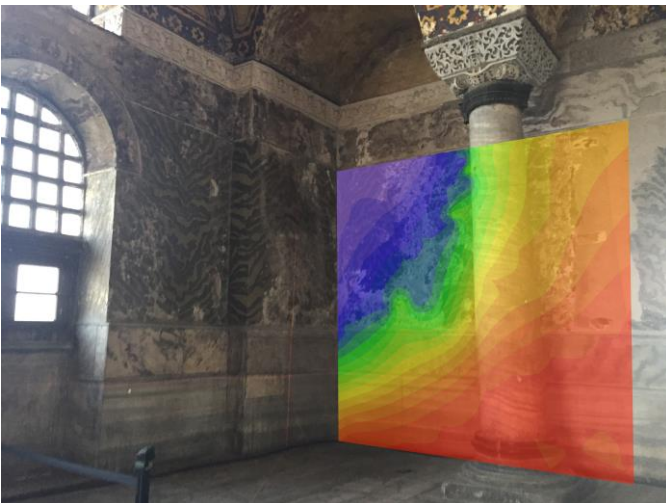
Şekil 3.4. Ölçüm için seçilen duvarın genel termal görüntüsü.

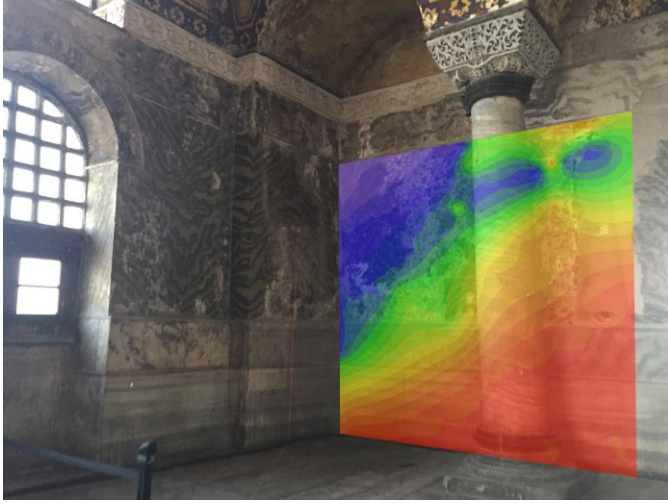
Şekil 3.5. Şekil 3.4’de gösterilen duvarın örnek detay görüntüsü.

Gerek termal kamera görüntülerinde elde edilen ısı farklılık haritası gerekse mikrodalga nem ölçerinde elde edilen bağıl nem haritasında olası ıslaklık bölgeleri olarak tanımlanan anomaliler

duvar üzerinde aynı lokasyonlarda gözlemlenmiştir (Şekil 3.5 ve 3.10). Bu sonuç her iki yöntemde güvenilirliğini ispatlamakta ve daha sonra yapılacak çalışmalarda bu yöntemlerin birlikte kullanılmasının gerektiğini ortaya koymaktadır.

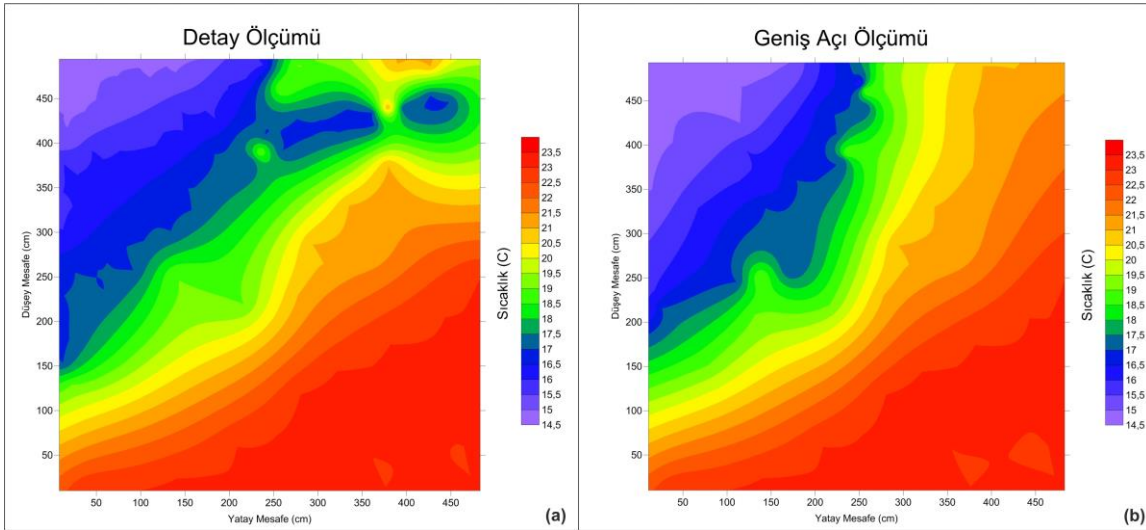
Şekil 3.6. (a) Detay görüntülerden oluşturulmuş termal harita. (b) Geniş açıda oluşturulmuş termal harita (Mavi soğuk bölgeleri ifade etmektedir).

Gerek genel haritada gerekse detay termal haritasında “mavi” ile gösterilen soğuk bölgeler nem oranının yüksek olduğu yerleri işaret etmektedir. Mavi rengin dolayısıyla soğuk bölgelerin yoğun olduğu yerlerde de nem oranının yüksek olduğu düşünülmektedir (günün farklı saatleri içinde yapılan ölçümlerde ışık farklılığı elimine edilmiştir).

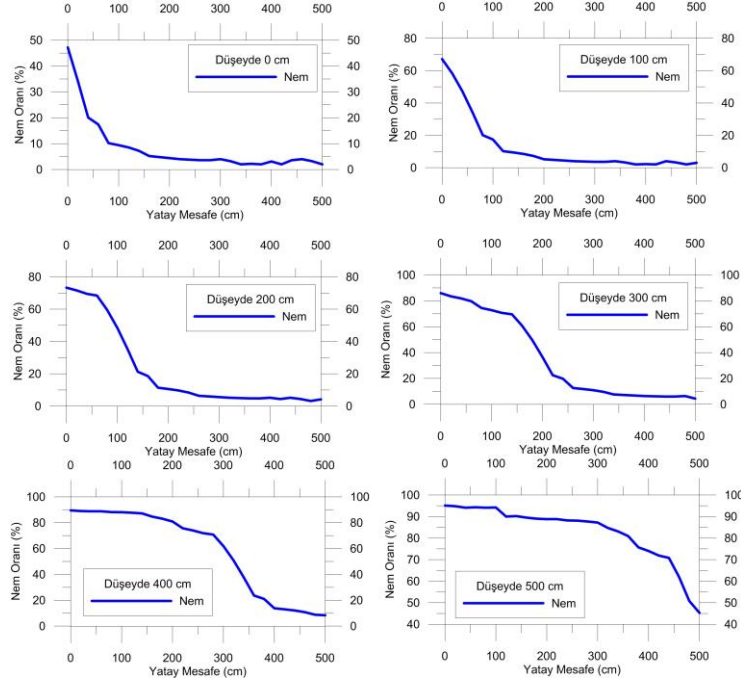
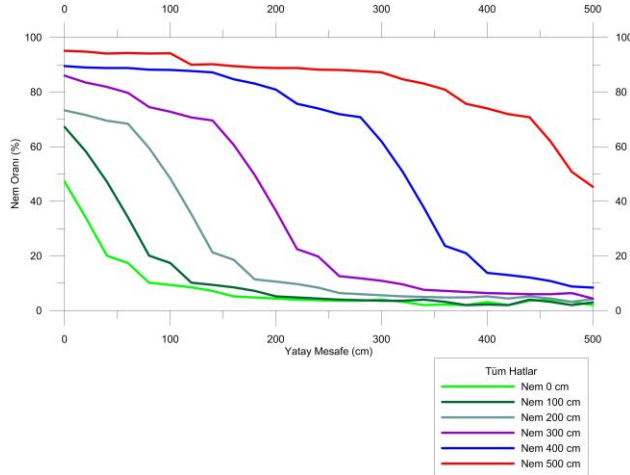
Şekil 3.7. Nem ölçümü için uygulanan profil ölçümlerinin ayrı ayrı grafik gösterimi.

Şekil 3.8. Nem ölçümü için uygulanan profil ölçümlerinin tek grafik üzerinde gösterimi.

Mikrodalga nem ölçümlerinde uygulama esas olarak çizgisel hatlar ile yapılmaktadır. Bu çizgisel hatlar mesafe ile grafiklenerek nem oranının yüksek olduğu yerler tespit edilmektedir (Şekiller 3.7 ve 3.8). Tarihi eserlerde bölgesel nemin önemli olduğu düşünüldüğünde bir birine paralel oluşturulmuş hatların 3 boyut ile gridlenerek haritalanması durumun ortaya konması açısından daha fazla önem taşımaktadır (Şekil 3.9).

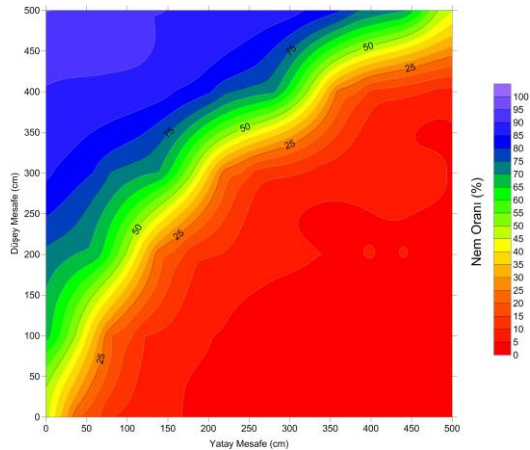
Şekil 3.9. Nem ölçümü için uygulanan profil ölçümlerinin 3 boyutlu kontür gösterimi.

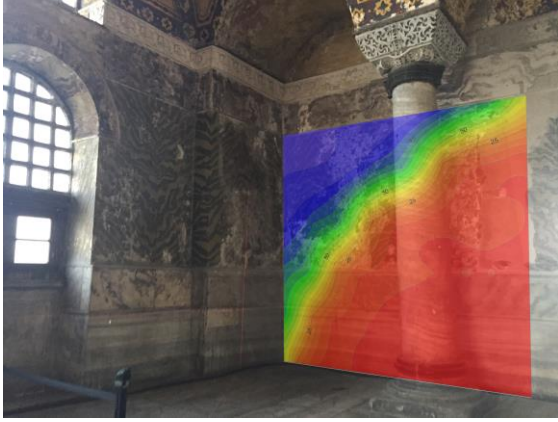
Şekil 3.10. Nem ölçümü için uygulanan profil ölçümlerinin 3 boyutlu kontür gösteriminin duvar üzerine giydirilmesi.
