**ANKARA'DA GEÇ DÖNEM OSMANLI CAMİLERİ**

**YÜKSEK LİSANS TEZİ**

**TUĞÇE BAŞGELEN**

**ÇANAKKALE – 2023**

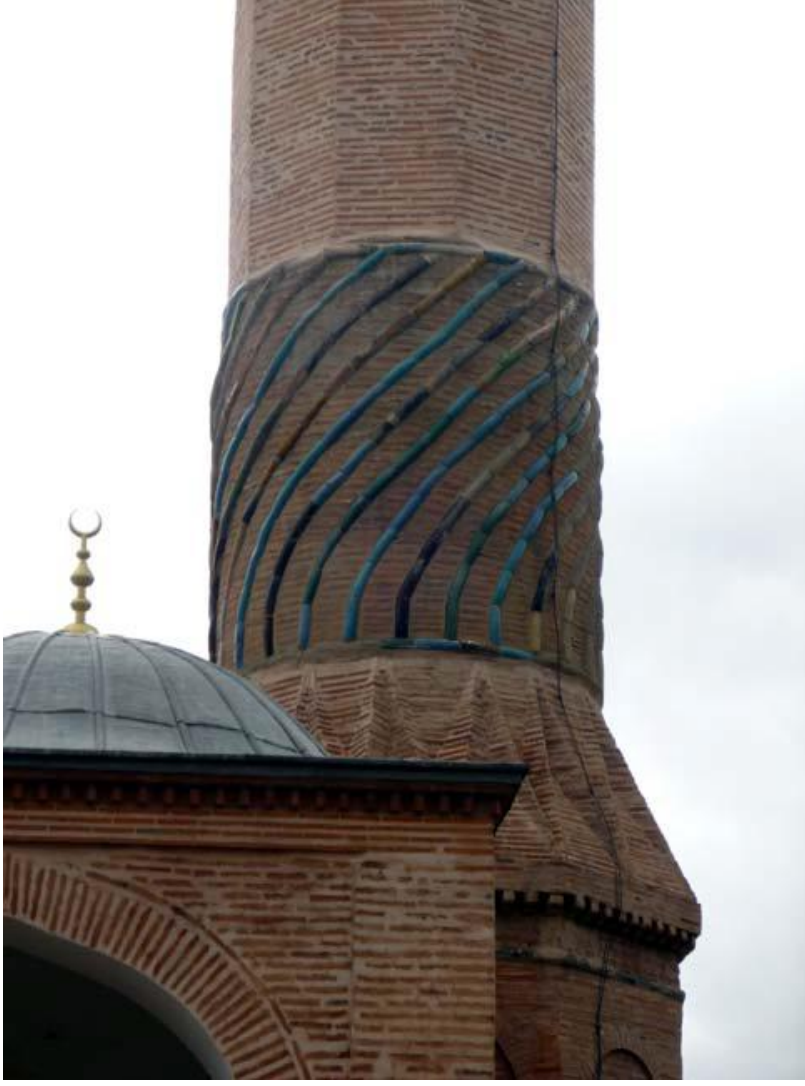
Resim 3: Karacebey Camii Minaresi Sırlı Tuğla Kullanımı (Ayşe Ersay'dan).

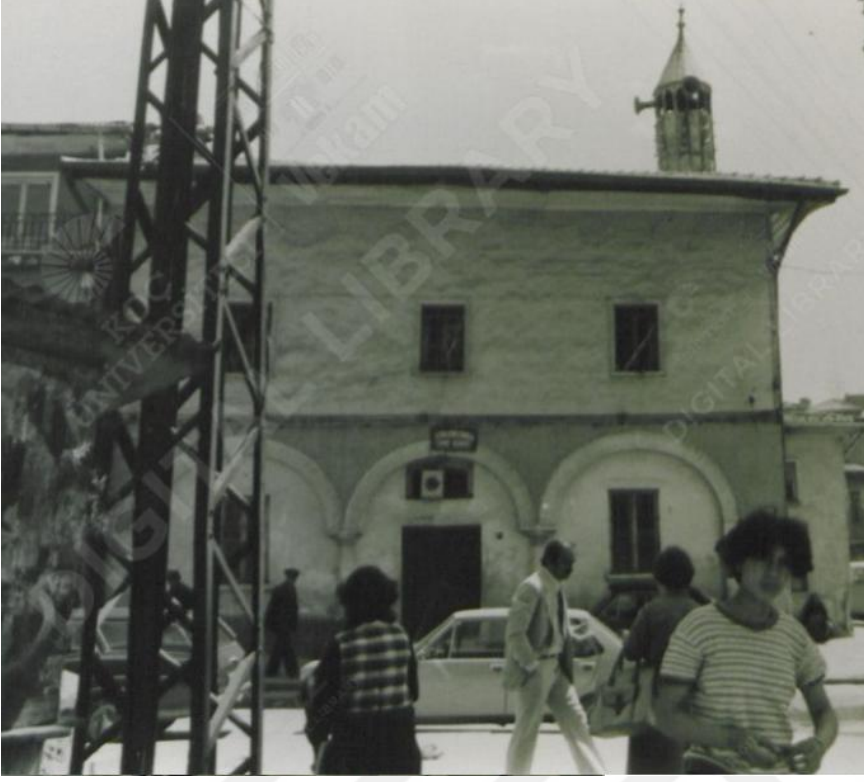
Resim 60: Leblebiciođlu Camii, Kuzey Cephe (Vekam Arşivinden).

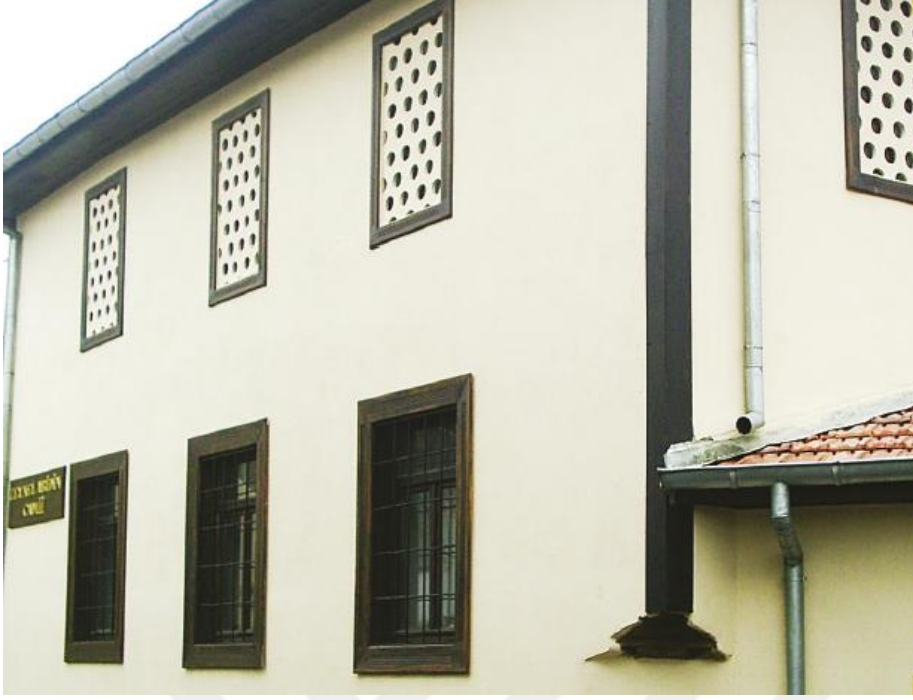
Resim 72: Zeynel Abidin Mescidi, Onarım Öncesi Pencere Kuruluşu (Ankara Vakıf Eserlerinden).

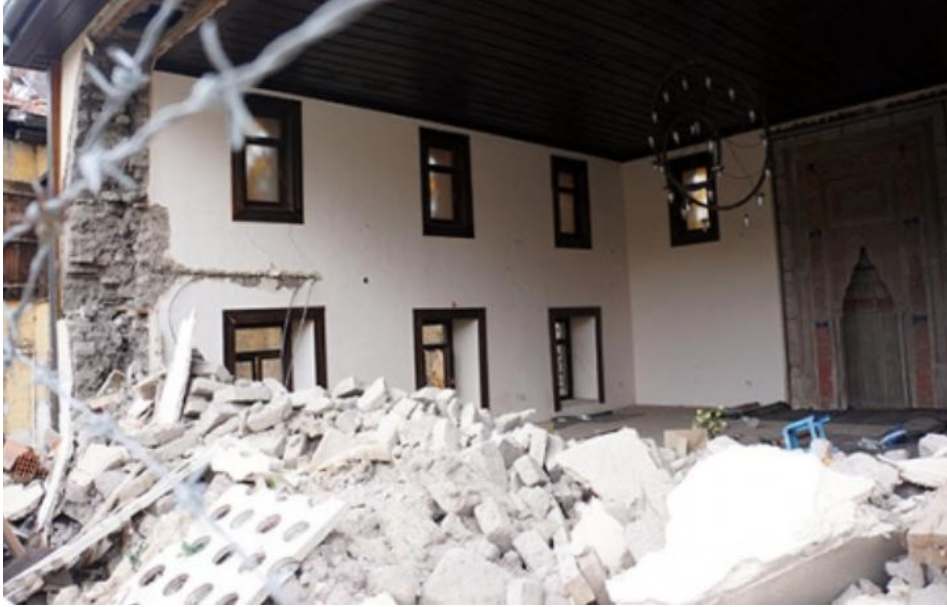
Resim 73: Zeynel Abidin Mescidi, Yıkılan Kuzey Duvarı (<https://emlakkulisi.com/ankara-zeynel-abidin-camiinin-duvari-yikildi/412579>).

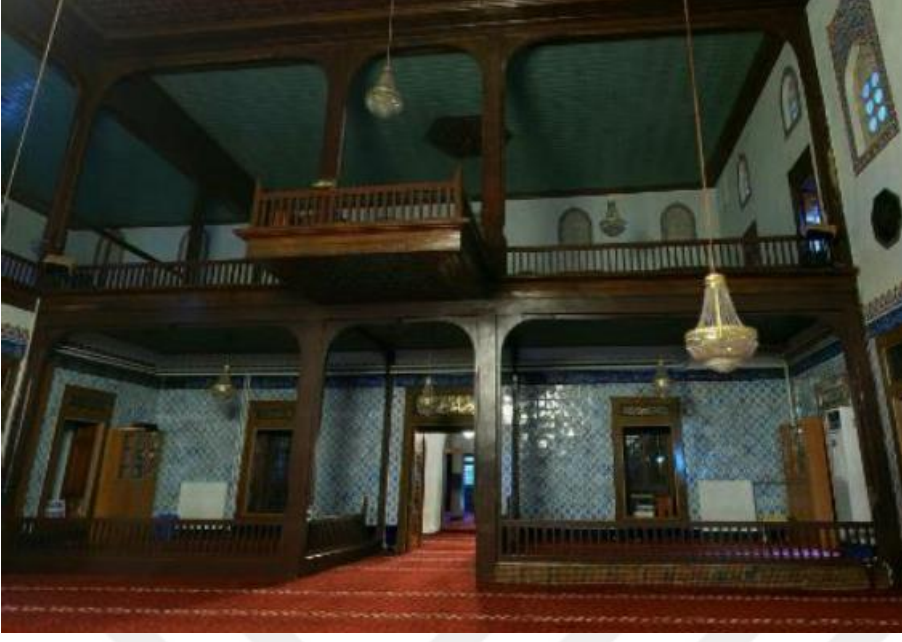
Resim 160: Hacı Bayram Cami 2011 Yılı Onarımı Öncesi (Bekir Eskici'den).

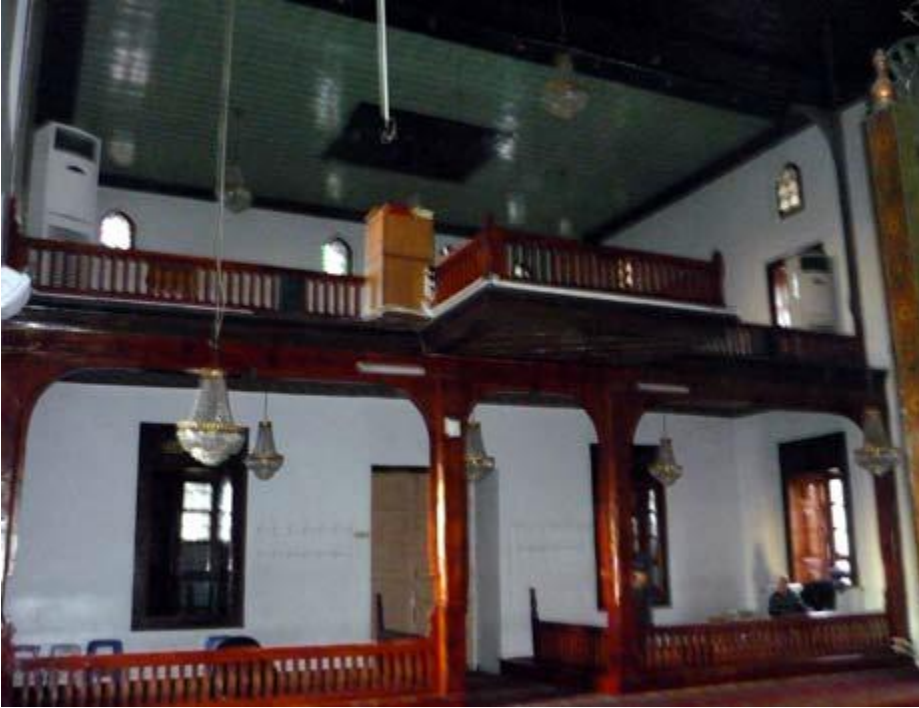
Resim 205: Zincirli Camii Kadınlar Mahfili, Onarım Öncesi (Ayşe Ersay'dan).

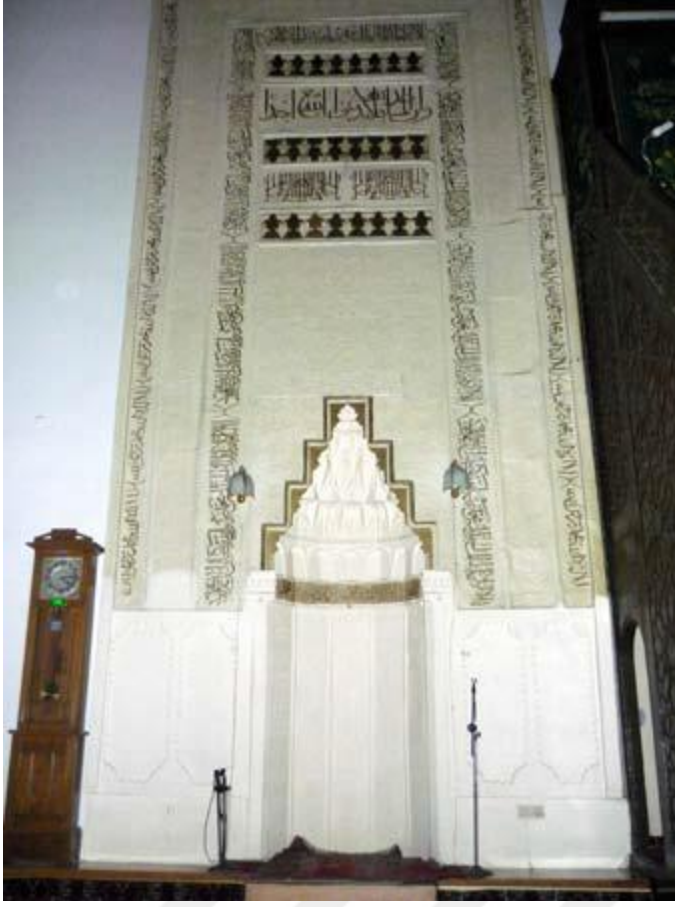
Resim 206: Zincirli Camii Mihrabı, Onarım Öncesi (Ayşe Ersay'dan).
