**EDİRNE İLİ SEL VE TAŞKIN FELAKETİNE YÖNELİK HAZIRLIK  
ÇALIŞMALARINDA FİZİKSEL YAPININ DURUMUNUN ARAŞTIRILMASI**

**YÜKSEK LİSANS TEZİ**

**MERVE KURU**

**ÇANAKKALE – 2022**

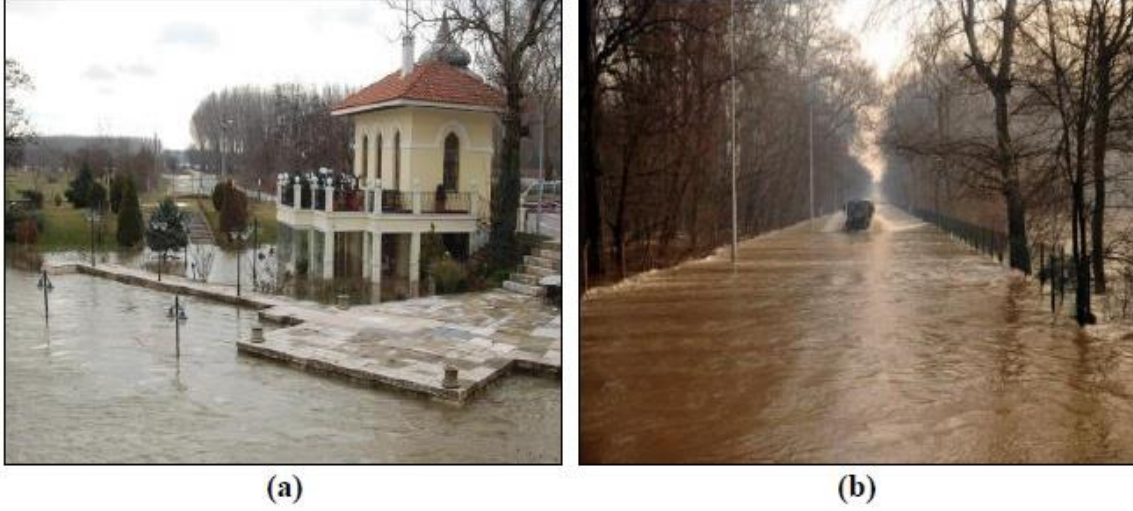
Şekil 3. Taşkın görüntüleri (a. 16 Şubat 2010 taşkınında Meriç Köprüsü başındaki Protokol Evi ve bahçesinin görüntüsü b. Karaağaç yolunun görüntüsü).

Şubat 2010 yılında meydana gelen taşkın sonucunda Meriç, Tunca ve Ergene havzalarında yaklaşık 25.000 ha tarım arazisi sulara gömülerek zarar görmüştür (Şekil 3) (Batur, 2011). Bunun yanı sıra 8 hanede ve bir köyde su baskınları meydana gelmiştir. Kamu kurum- kuruluşları ve DSİ bünyesindeki Akım Gözlem İstasyonları aracılığıyla

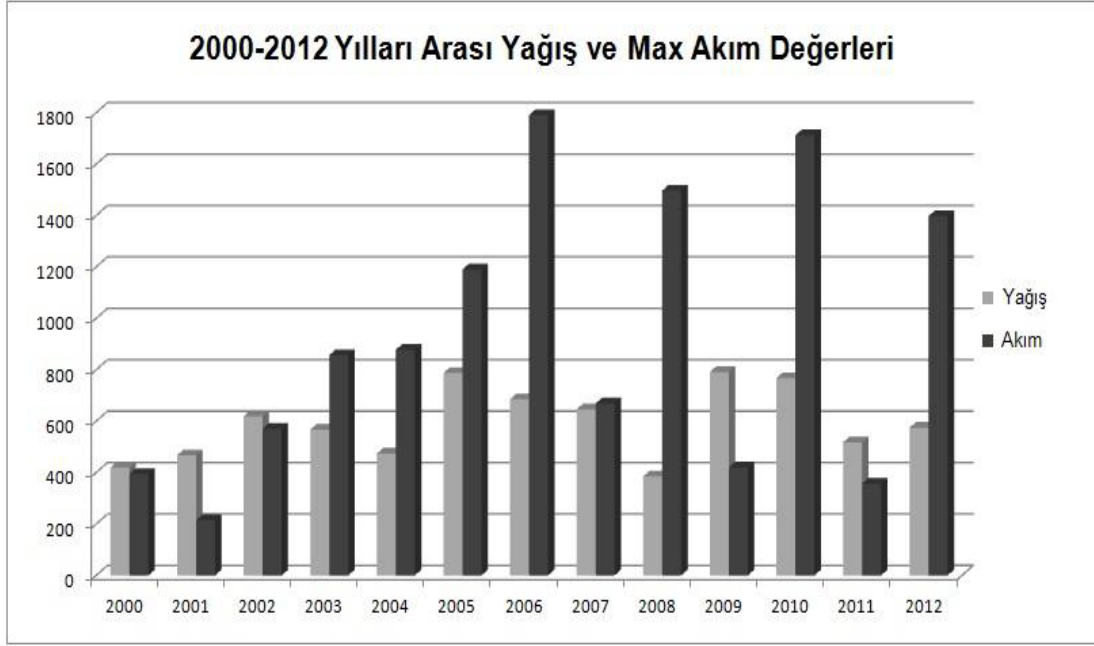
Şekil 5.2000-2012 yılları arası yağış ve maksimum akım değerleri

Son dönemlerde etkisini daha fazla hissettiğimiz iklim değişikliği de taşkınlar üzerinde etkili olmuştur. Sadece yağışlardaki artış değil kış mevsiminde görülen anormal hava değişimi (sıcaklık artışı) yüksek yerlerdeki karların erimesine yol açmış, bu durum da taşkınların oluşmasına ortam hazırlamıştır (Şekil 5) (Erkal ve Topgül, 2014).

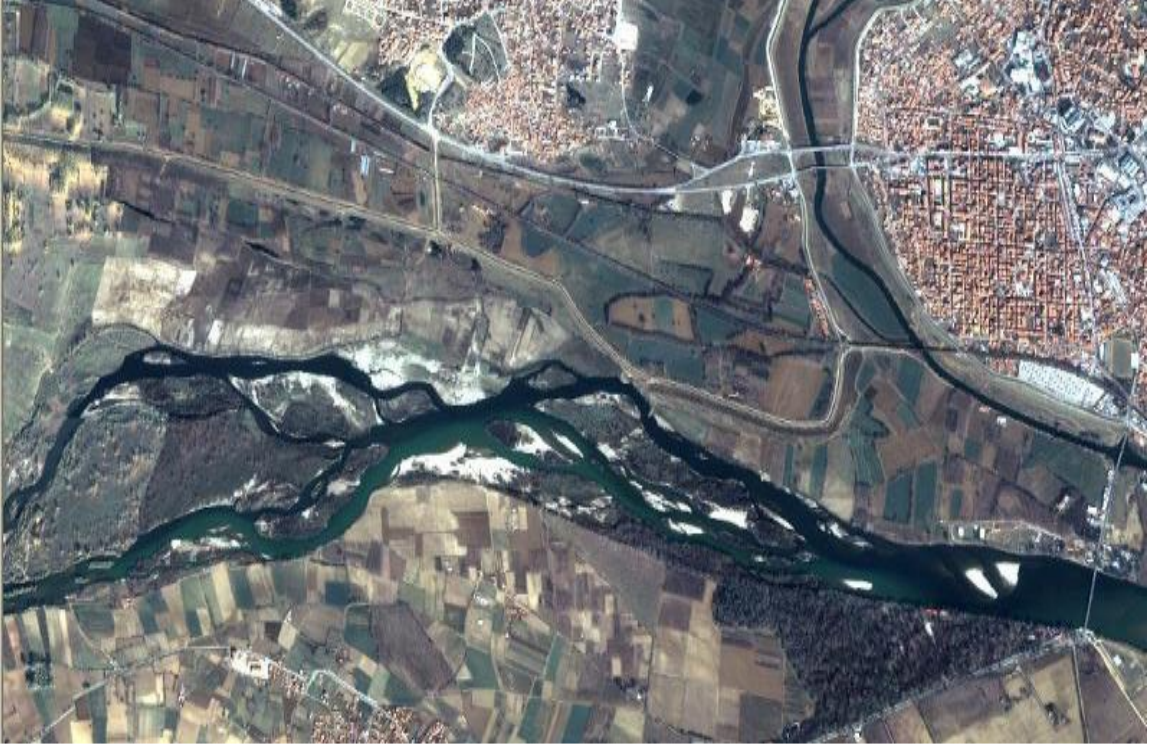
Şekil 6. Meriç Nehri yatağındaki kum adalarını gösteren hava fotoğrafı

akarsuların tabiatına ters olduđu için taşkınla gelen ağaç, dal, kök ve yıkıntıların yatakta toplanmasına, giderek kum adacıkları oluşumuna ve yatağın daralmasına neden olmaktadır(Erkal ve Topgül, 2014).

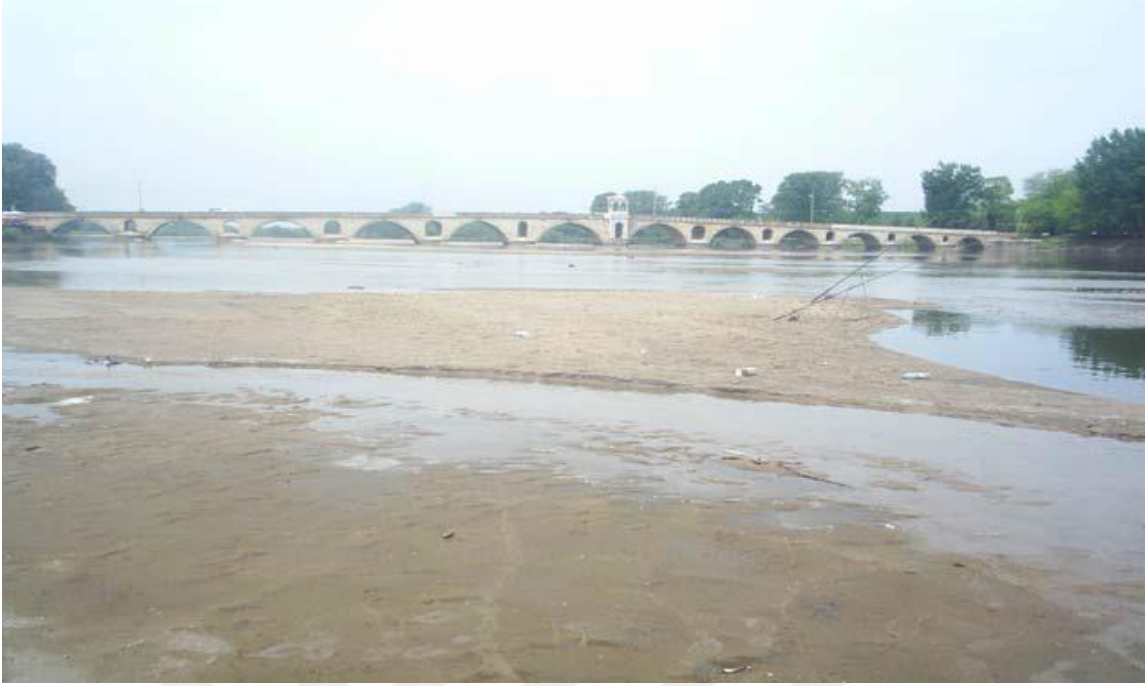
Şekil 7. Meriç Nehir yatağında yaz aylarında gözlenen su seviyesi ile kum adacıkları

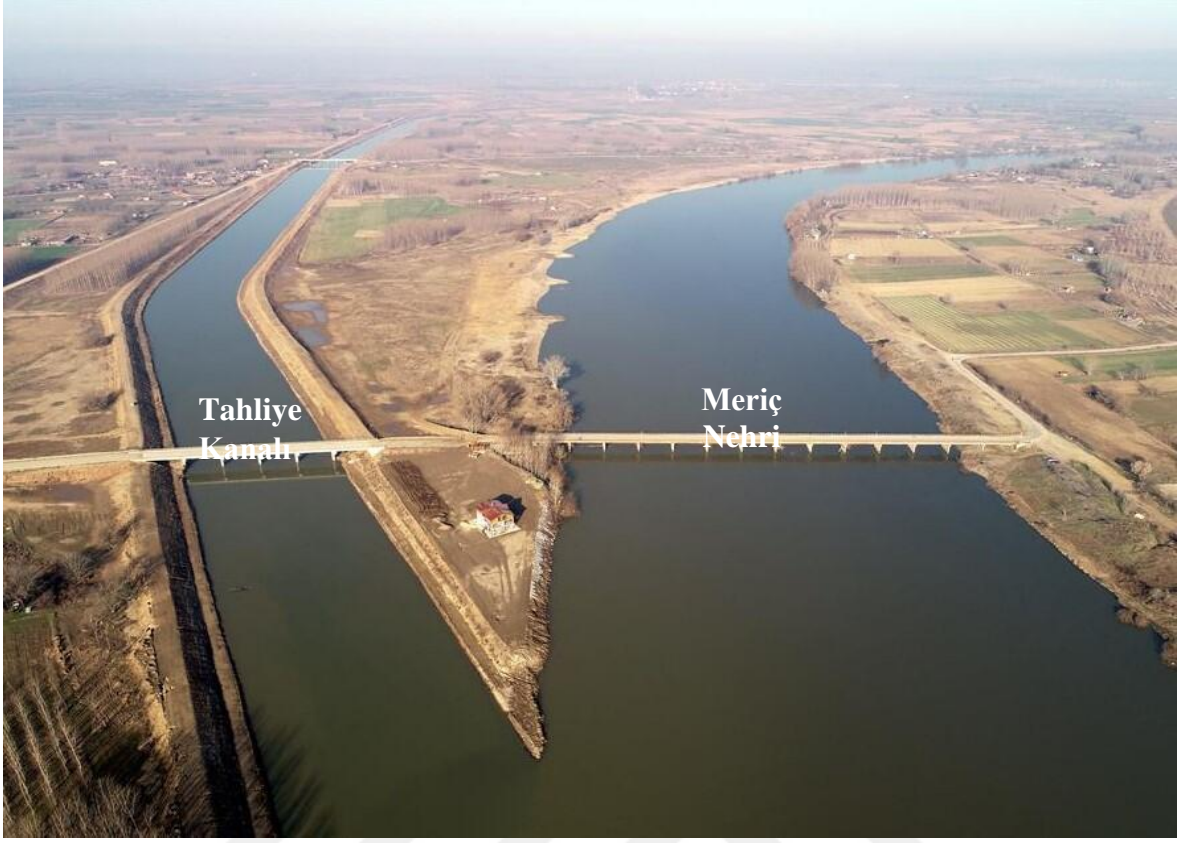
Şekil 11. Kanal Edirne havadan görünümü

DSİ Genel Müdürlüğü tarafından 45 milyon lira bütçe ile 2015 yılı Kasım ayında yapımına başlanan 2019 yılında tamamlanan 'Kanal Edirne' projesi, Edirne İl Merkezinde Meriç Nehri taşkınlarını kontrol etmek amacıyla Meriç Nehri'nin Arda Nehri ile birleştiği noktada Karaağaç mahallesi mevkiinde bir tahliye kanalı şeklinde yapılmıştır ("Aydınlık Gazetesi", t.y.), ("Su baskınlarına karşı", 2018). Kanal,7 kilometre uzunluğunda 90 metre üst açıklık, 60 metre de taban açıklığı,6 metre yüksekliğinde yapılmış, 773 m<sup>3</sup>/s'lik debiye sahiptir ("Edirne Haberci", t.y.), ("Kanal Edirne Taşkın", 2022) Ayrıca DSİ 11. Bölge Müdürlüğüne Kanal üzerine tarlalara geçişi sağlayan 5 adet köprü inşa edilmiştir.
