Bayramiç Hadimoğlu Konağı

Alptekin YAVAŞ*

The Hadimoglu Mansion in Bayramic

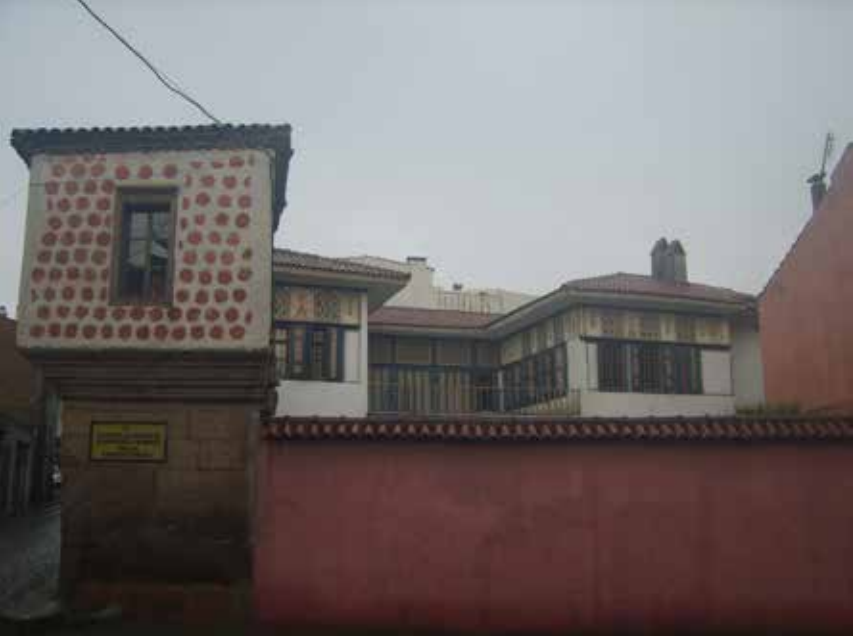
Foto 1- Bayramiç Hadimođlu Konađı (Kuzey Cephe)

Bayramiç’in merkezinde yer alan yapı, Çarşı sokak ile Yarıkkule sokağının keşiştiği köşede olup bugün Etnografya Müzesi olarak kullanılmaktadır (**Foto 1**).

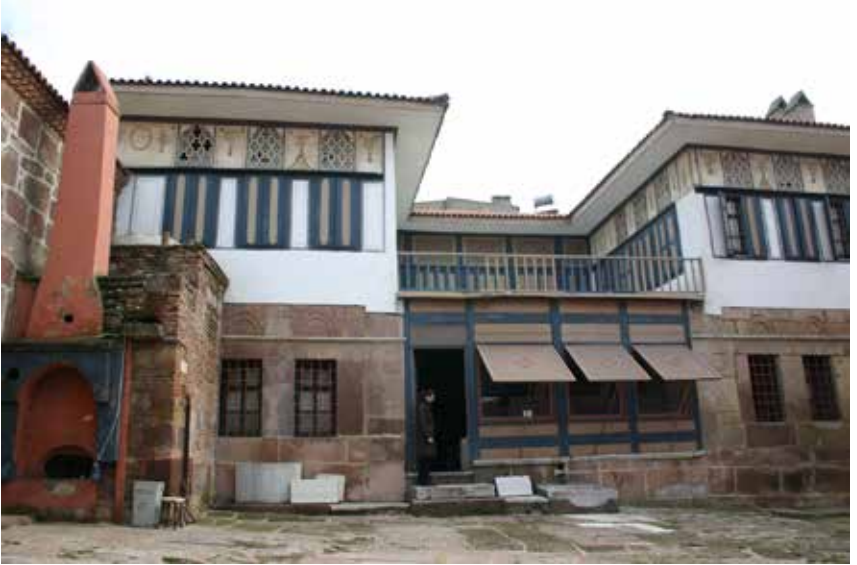
Foto 2 - Harem Bۆlümü (Genel)

Konak, kuzey ve batı taraftan yapıyı sınırlayan bir avlunun güney kenarına konumlandırılmış doğu–batı doğrultusunda uzanan iki katlı bir yapıdır. Günümüze ulaşabilen iki katlı bina, konağın harem bölümü olup selamlık bölümünün bir zamanlar mevcut yapıyla içten irtibatlı, konakla aynı adı taşıyan çeşmenin karşısında yer aldığı ve 1948'de yıkıldığı bilinir. Avlunun güneydoğu köşesinde yer alan ve harem bölümüne dıştan eklenmiş küçük hamam, üç bölümlü tuğla bir kalıntıdır (**Foto 2, Şekil.5**).

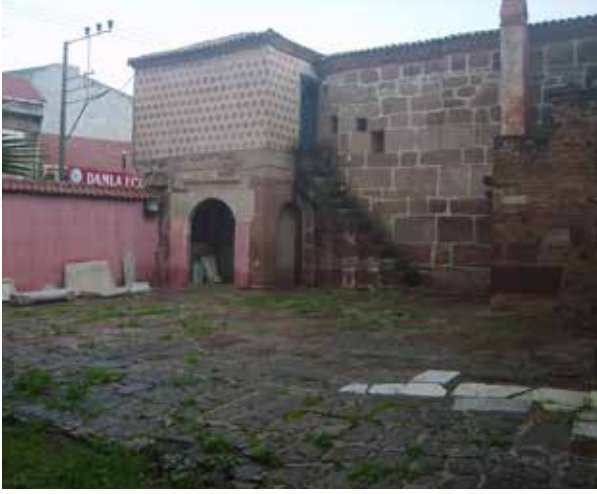
Foto 3 - Giriş Bölümü

saçaklı ve kiremitle örtülü binanın üst katına, avlunun doğu duvarında yer alan onbeş basamaklı merdivenle ulaşılır (**Foto 3**). Merdivenin yaslandığı duvar onarım sırasında yapılmıştır. Bu sırada avluya açılan güneydeki kapının bir bölümü de kapatılmıştır. Üst kat duvarlarında, beyaz sıvanın üzerine kalıpla baskı yaparak teşkil edilmiş geometrik bir süsleme yer alır.

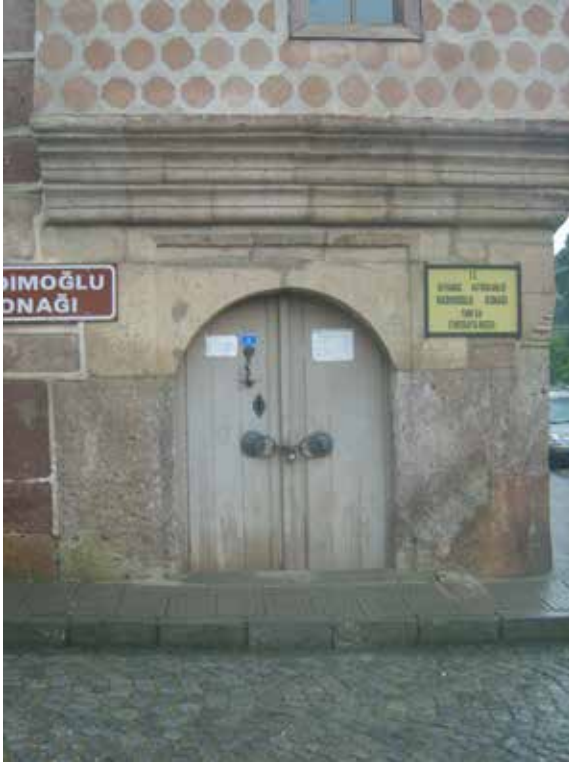
Foto 4 - Konağın Kapısı

Avluya, düşey dikdörtgen formlu sathi bir niş içerisine, yuvarlak kemerli demir kapı ile girilir (**Foto 4**). Avlu yamuğa yakın planlıdır. Bugün konak Etnografya Müzesi olarak kullanıldığı için avluda çeşitli kitabe parçaları, küpler, sütun ve kaide parçaları bulunur. Zemini kesme taş malzeme ile kaplı avlunun batı kenarının ortasında mermer bir çeşme yer alır. Çeşmenin yaslandığı duvar ortadan kalktığı için bina ile ilişkisi, dolayısıyla tarihi hakkında bir şey söylemek mümkün değildir. Ancak süsleme özellikleri dikkate alındığında binayla çağdaş olabileceği söylenebilir. Avlunun güneydoğu köşesinde yer alan ve binaya dıştan eklenmiş hamam, üç bölümlü tuğla bir kalıntı halinde günümüze ulaşmıştır (**Foto 5**). Kuzeydeki bölüm külhan'dır. Bacanın bugünkü durumu muhdes olduğunu düşündürür. Kuzeydoğu köşesindeki odadan ahşap bir kapı ile geçilen ilk bölüm, soyunmalıktır. Buradan da bir kapı ile iki kurnanın bulunduğu kubbeli esas yıkanma bölümüne geçilir.

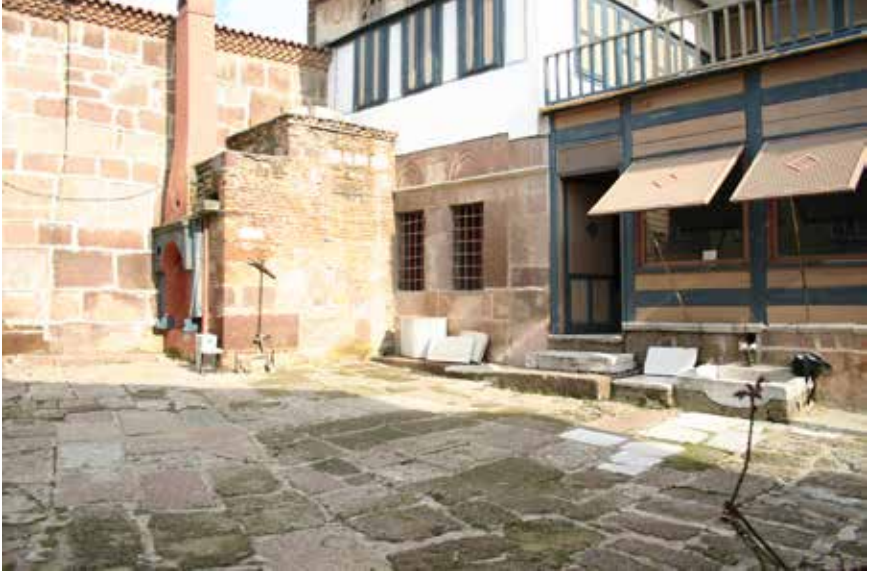
Foto 5 - Hamam

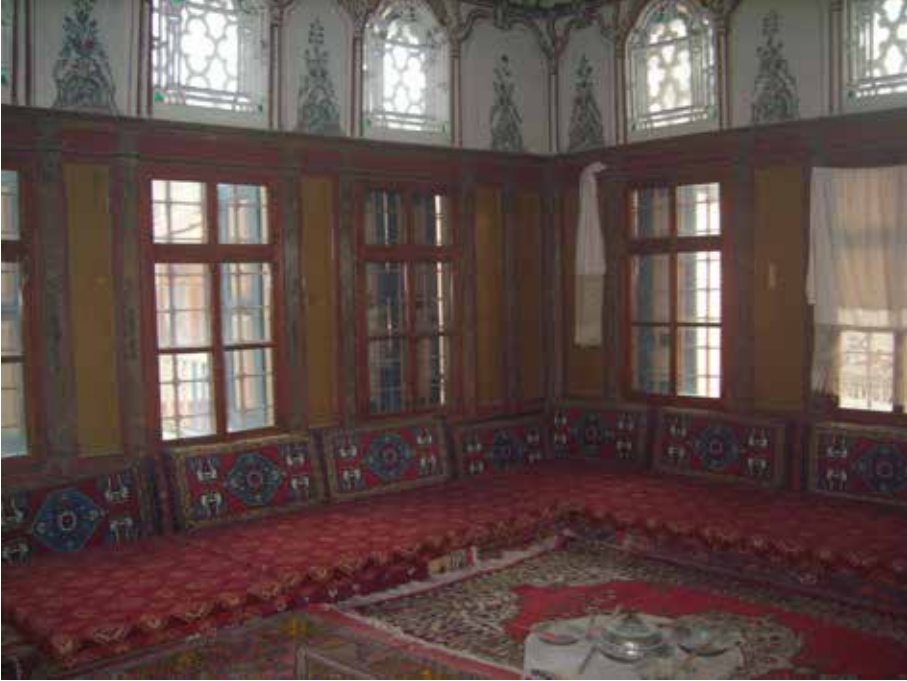
Foto 8 - Alt kattaki oda

Binanın kuzeybatısındaki mekânın kapısı onarım sırasında kemerli bir açıklığa dönüştürülmüştür. Mekânın doğu ve kuzey duvarlarında üçer pencere yer alır (**Foto 8**). Pencereleler düşey dikdörtgen formda ve demir parmaklıdır. Batıda ise duvar içinde iki yük-lük bulunur. Mekânın doğu-kuzey ve batı kenarlarında bir ahşap sedir dolaşır. Sedirin korkulukları taşstandır ve girişe bakan yüzünde kabartma biçiminde işlenmiş şematik bir cami tasviri yer alır. Batıdaki sedirin ortaya yakın noktasında mermer bir ocak bulunur. Süslemesiz ocak bacasının dış konturları kırmızıyla belirlenmiştir. Mekânın güneyindeki üç bölmeli ahşap dolap, kapı, pencere, kepenk ve söveler gibi kırmızı ve yeşile boyanmıştır. Tavan göbeğinde dörtgen formlu ancak kenarları kıvrım dalları şeklinde düzenlenmiş bir süs ögesi bulunur. Bu dörtgendeki tavanın köşelerine çift konturlu çizgiler uzanır. Tavan kenarlarında ve altında da aynı motif yer alır. Mekânın duvarları sarı renkli şeritlerle bölümlerle ayrılmış ancak içleri süslenmeden bırakılmıştır. Söz konusu süslemelerde ağırlıklı renk kırmızı, sarı ve mavidir.

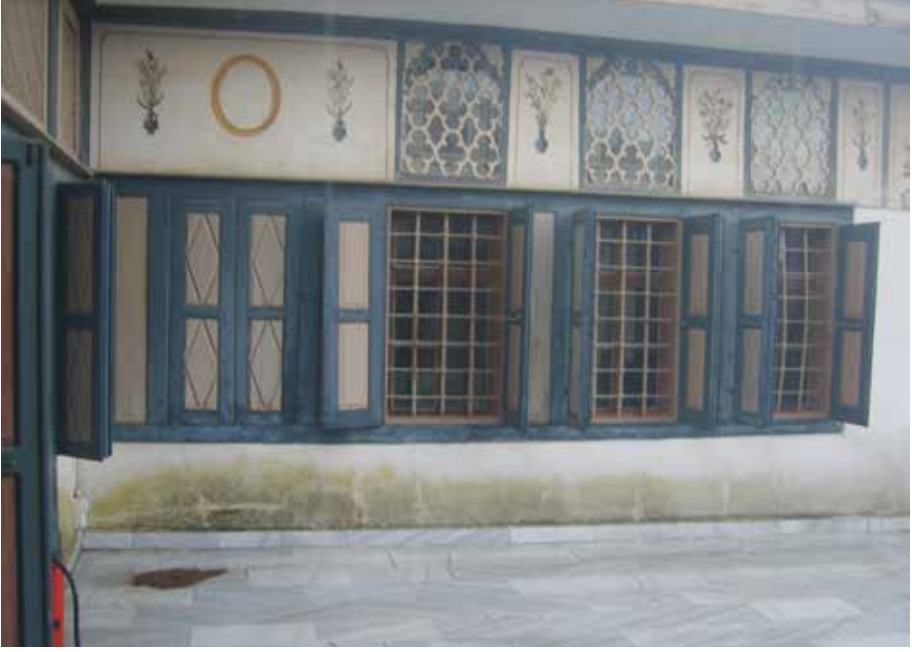
Foto 9 - Üst kat cephesi

Ahşap döşemeli üst katın alt kat ile aynı plana sahip olduğu görülür (**Şekil.2**). Alt kat ile üst katın planı arasındaki tek fark, alt katta, girişten hemen sonra gelen sofa, üst katta bir balkona dönüşmüştür. Üst katın kuzey cephesi alt katın aksine süslüdür (**Foto 9**). Üst kat odaları, avluya ve terasa üç pencereyle açılır. Ahşap kepenkli pencerelerin hemen üzerinde, tavan eteğinde, kuzey cephenin tamamını –terasın güney kesimi dışında– dolaşan kalem işi süslemeler ve alçı şebekeli küçük pencere sıraları dikkati çeker (**Şekil.4**). Söz konusu alçı şebekeli pencere ve kalem işi süslemeleri, sistematik ve birbirini takip eden bir sıradadır. Kalem işi süslemeler çoğunlukla vazodan çıkan çiçekler şeklinde olup kuzeybatı ve kuzeydoğu köşedekilerin ortasında birer madalyon yer alır. Bu madalyonlardan kuzeydoğu köşedeki boş bırakılmışken kuzeybatı olanında Arapça “*Maşallah 1211*” yazılıdır.

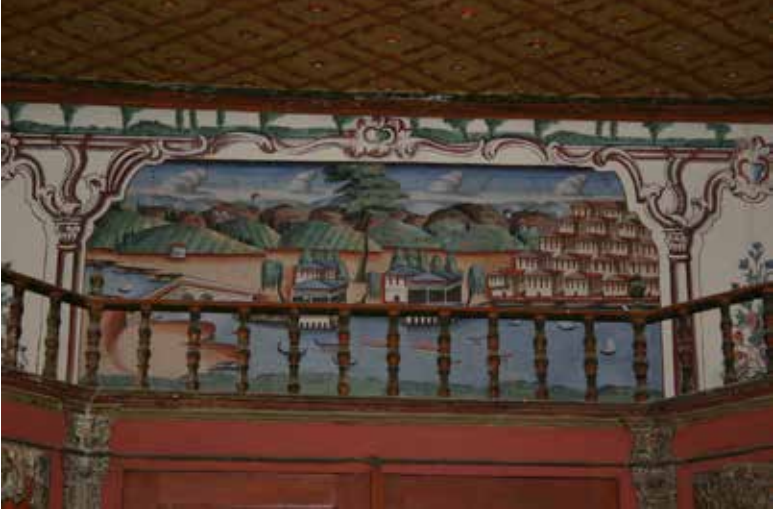
Foto 11 - Üst kat odadaki kalemıři manzara tasviri

Hadimoğlu Konağında, üst kattaki iki başodanın güney duvarında, ahşap dolapların üzerinde ve üst kattaki helânın doğu duvarında üç manzara resmi yer alır. Bunlardan kuzeydoğudaki mekânın güney duvarında barok karakterli bir çerçeve içine alınmış manzara tasvirinde denizle ayrılmış iki kara parçası görülür. Kuzeybatı mekândaki duvar resminde ise deniz kıyısında çeşitli binalar ve bu binaların gerisinde ağaçlık ve tepeler yer alır. Binadaki diğer manzara tasvirinde olduğu gibi burada da denizin ikiye ayırdığı iki kara parçası bulunur. Resimde tasvir edilen yer yıkılan İstanbul Beşiktaş Sarayı olmalıdır. İstanbul manzarası olması gereken tasvirlerin Anadolu'da en güzel örnekleri arasında XIX. yüzyılın ilk yarısında yapıldığı tahmin edilen Birgi'deki Çakırağa ve Sandıkeminoğulları Evi, 1801 tarihli Datça'daki Mehmet Ali Konağı ve XIX. yüzyılın son çeyreğinde yapıldığı tahmin edilen Bursa Yenişehir Şemaki Evi zikredilebilir. Bunlar topoğrafik karakterden tam olarak sıyrılmamış Matrakçı Nasuh'un XIV. yüzyıl manzara tasvirlerini hatırlatan, gözlem kadar, sanatçının hayaline ve başkent özelemine dayanan resimlerdir. Hadimoğlu Konağındaki saray
