**İHA GÖRÜNTÜLERİNDEN YARARLANARAK
FOTOGRAMETRİK YÖNTEMLERLE TAŞKIN ANALİZİNİN
YAPILMASI:
ÇAN (KOCABAŞ) ÇAYI ÖRNEĞİ**

YÜKSEK LİSANS TEZİ

SERCAN İLHAN

ÇANAKKALE – 2023

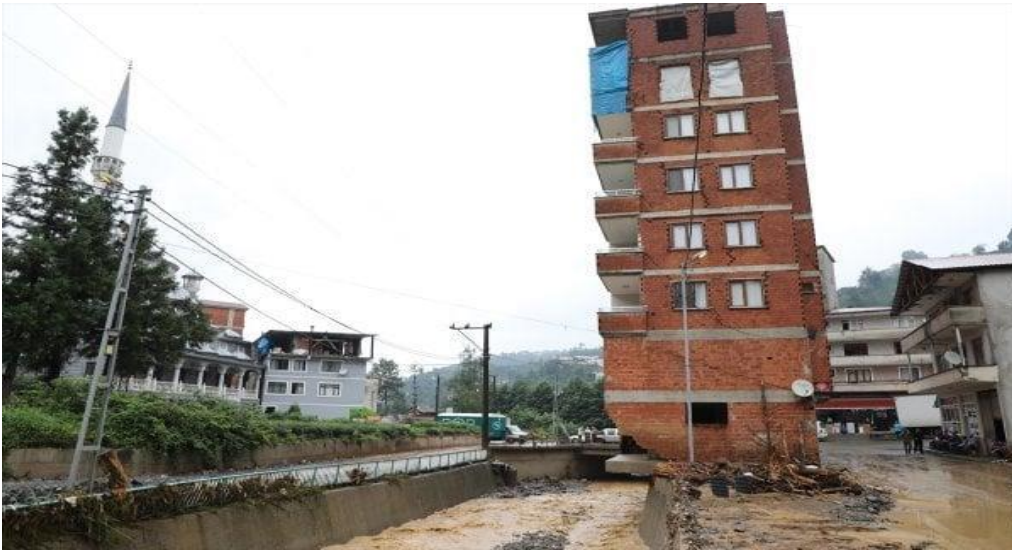
Şekil 1. Dere yatağına yapılan bina (Haber7, 2018)

Her ne kadar doğa kaynaklı faktörler taşkınlara sebep olsa da, taşkınların meydana gelmesinde en önemli etken insan kaynaklı sebeplerdir (Akman 2021). Buna göre dere, nehir, deniz, baraj gibi su kütlelerinin yanına yapılan beşeri yapılar taşkınların oluşmasına sebebiyet vermektedir. Dere kesitlerinin daraltılması ve hemen yanındaki alanlara bina, otopark, pazar yeri vb. yapıların yapılması zamanla mabadan gelen su seviyesinin yükselmesine ve buna bağlı olarak dere kesitinden suyun taşmasına sebep olacaktır. Şekil 1’de ülkemizde dere yatağına yapılan örnek bir bina gösterilmiştir. Bu ve bunun gibi örnekler göz önüne alındığında belediyelerce hazırlanan imar planlarının olası taşkınların etki durumlarına bağlı olarak mümkün olduğunca su kaynaklarından uzak tutulması ve kentleşmenin düzenli şekilde olmasını sağlayacak şekilde hazırlanması son derece önem arz etmektedir. Ayrıca dere kesitini oluşturan yüzeyin geçirimli iken geçirimsiz hale getirilmesi, dere yataklarının çevresel atıklarla doldurulması da taşkınların meydana gelişini etkilemektedir.

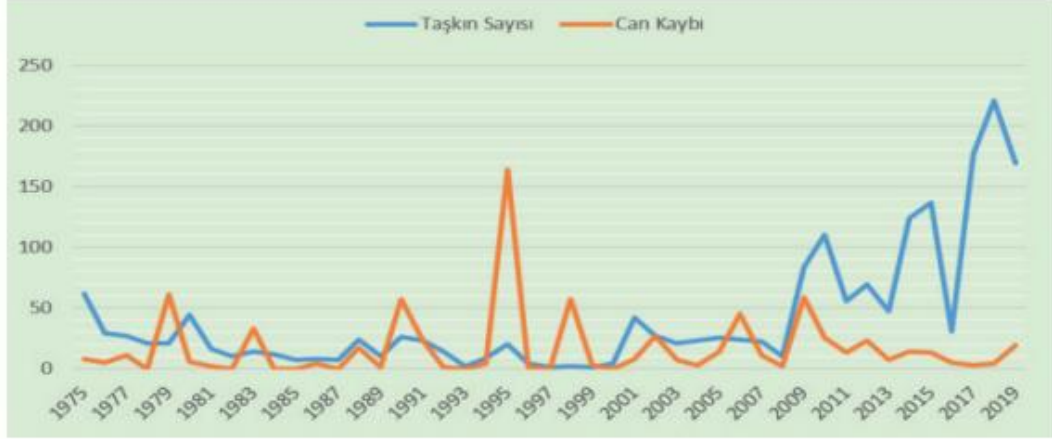
Şekil 6: 1975-2019 yılları arasında meydana gelen taşkınlar ve sonucundaki can kayıpları (DSİ Etüt, Planlama ve Tahsisler Dairesi Başkanlığı)

Yukarıda yer alan Şekil 6 incelendiğinde yıllar geçtikçe taşkınların sayısının arttığı, buna rağmen can kaybı sayısının azaldığı görülmektedir.

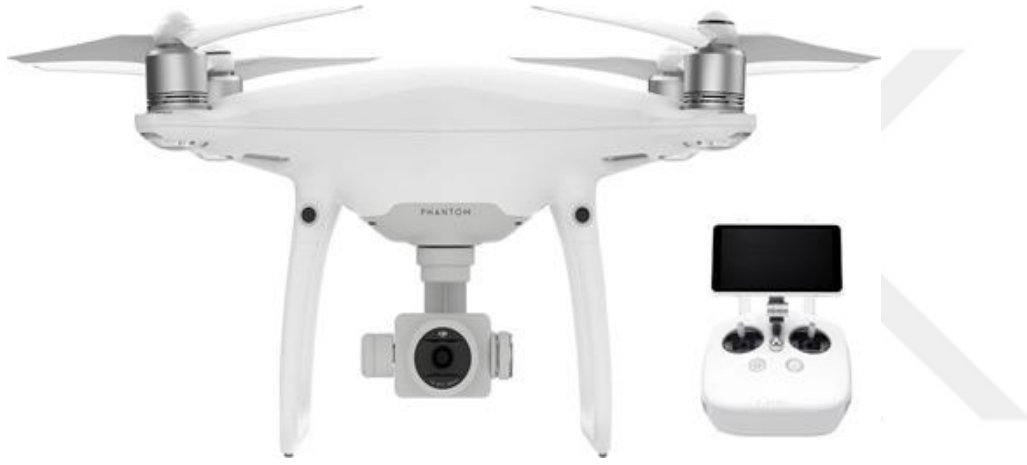
Şekil 9. Döner Kanatlı bir İHA

İHA veya diğer adıyla Drone, genel tanımıyla, içerisinde insan bulunmayan herhangi bir otomasyon sistemi veya uzaktan kumanda ile yönlendirilen hava araçlarıdır (Erdoğan, 2016). İHA'lar yapılarına göre sabit kanatlı ve döner kanatlı olmak üzere ikiye ayrılmaktadır. Sabit kanatlı İHA'lar genellikle el ile fırlatılırken, döner kanatlı İHA'lar ise bulunduğu yerden uzaktan kumanda ile yönetilerek kullanılmaktadırlar. Şekil 9'da döner kanatlı bir İHA örneğine yer verilmiştir.

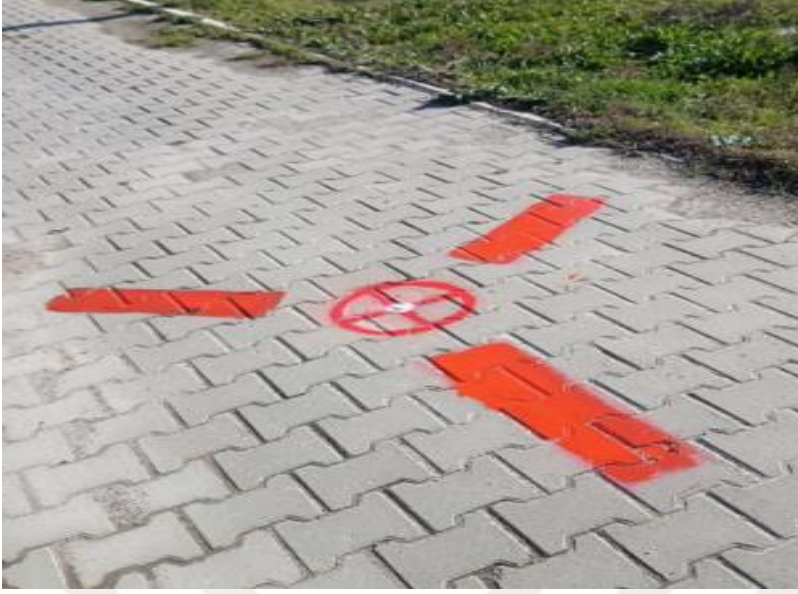
Şekil 10. Yer Kontrol Noktası (YKN)

İHA'lar uçuş sırasında entegre GNSS alıcısı yardımıyla sahip oldukları GNSS verilerini kullanır. Fakat bu GNSS alıcısının sahip olduğu hassasiyet çoğu İHA'da oldukça düşüktür. Bundan dolayı değerlendirme aşamasına bu şekilde katılan resimlerden elde edilen modelin doğruluğu düşük olmaktadır. Bu durum da istenilen sonucun alınmasını engellemektedir. Bu durumun önüne geçmek için araziye belirli aralıklarla homojen olarak tesis edilen yer kontrol noktaları kullanılarak çalışmaların doğruluk ve hassasiyetini arttırmak mümkündür. Buna göre tesis edilen YKN'lerin GNSS alıcısı yardımıyla koordinatları ölçülmekte ve bu koordinatlar değerlendirme yazılımına girilmektedir. Böylece yazılım bu noktaları referans olarak kullanarak gerekli düzeltmeleri yapmaktadır (Boy ve Saraloğlu, 2016).

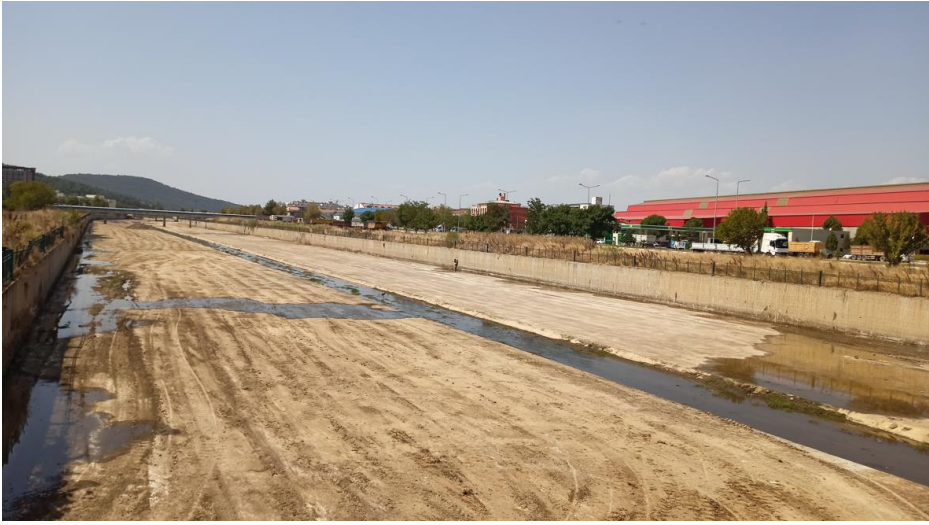
Şekil 16: Çan (Kocabaş) Çayı görünümü

Şekil 16'da Çan (Kocabaş) Çayının suyun geliş tarafındaki, yani memba yönündeki görünümü görülmektedir.

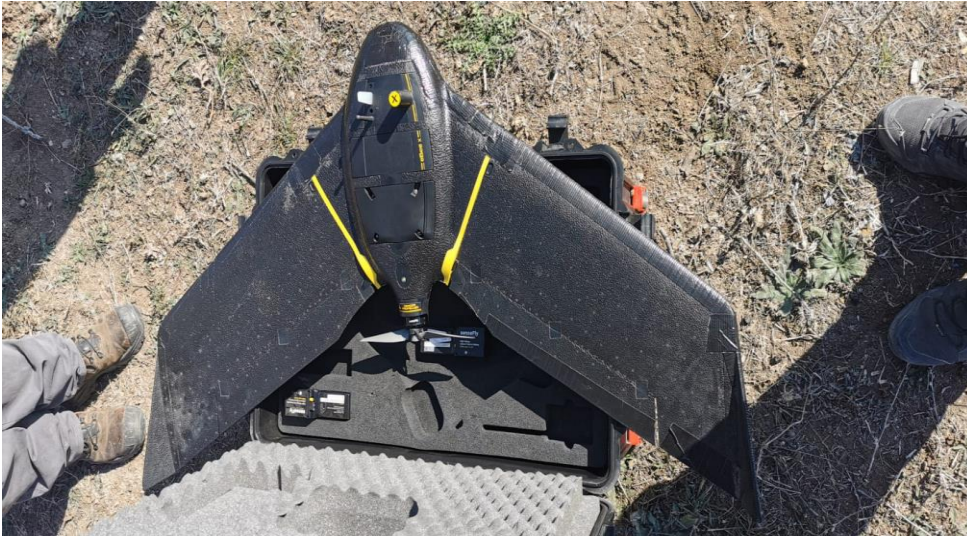
Şekil 17: Çalışmada kullanılan eBee X model İHA

Uçuş planlamasının ardından ikinci aşama arazide resim çekimlerinin yapılmasıdır. Çalışmada model üretimi için ihtiyaç duyulan resimler PPK özelliğine sahip olan Sensefly tarafından üretilen PPK özelliğine sahip eBee X model İHA ile çekilmiştir (Şekil 17). eBee X model İHA'nın resim çekimi için içerisine yine Sensefly tarafından üretilen S.O.D.A adlı kamera entegre edilmiştir. S.O.D.A marka kameraya ait teknik özellikler Tablo 4'teki gibidir. Çalışmada kullanılan İHA ve teknik özellikleri ise Tablo 3'teki gibidir.

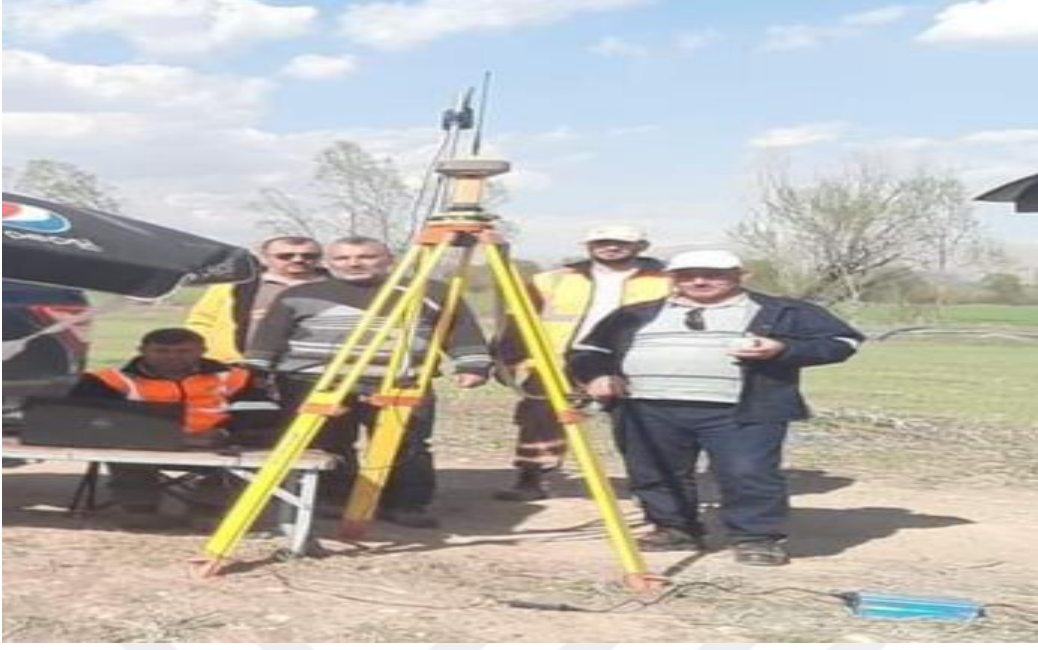
Şekil 18: Çalışma anında statik ölçüm yapan GNSS alıcısı

PPK özelliğine sahip olan İHA'lar, statik veri kayıt kapasitesine sahip olan bir GPS alıcısına veya TUSAGA-AKTİF sisteminin sabit istasyonlarının topladığı 1 saniyelik Cors düzeltme (Rinex) verilerine ihtiyaç duyarlar. Çalışmanın istenilen koordinatta (ITRF-96) gerçekleştirilebilmesi için sabit GPS alıcılarından yararlanılmıştır. Çalışmada statik ölçüm için Topcon CR-G5 sabit alıcısı kullanılmıştır (Şekil 18). Çalışmada ayrıca yapılacak modellemenin doğruluğunu kontrol etmek için önceden tesis edilen denetleme noktalarının (DN) TUSAGA-Aktif (Cors-Tr) sisteminden faydalanarak UTM projeksiyonu 27. dilim orta meridyenine ait 3 derecelik ITRF 96 koordinat sisteminde okumaları yapılmıştır.

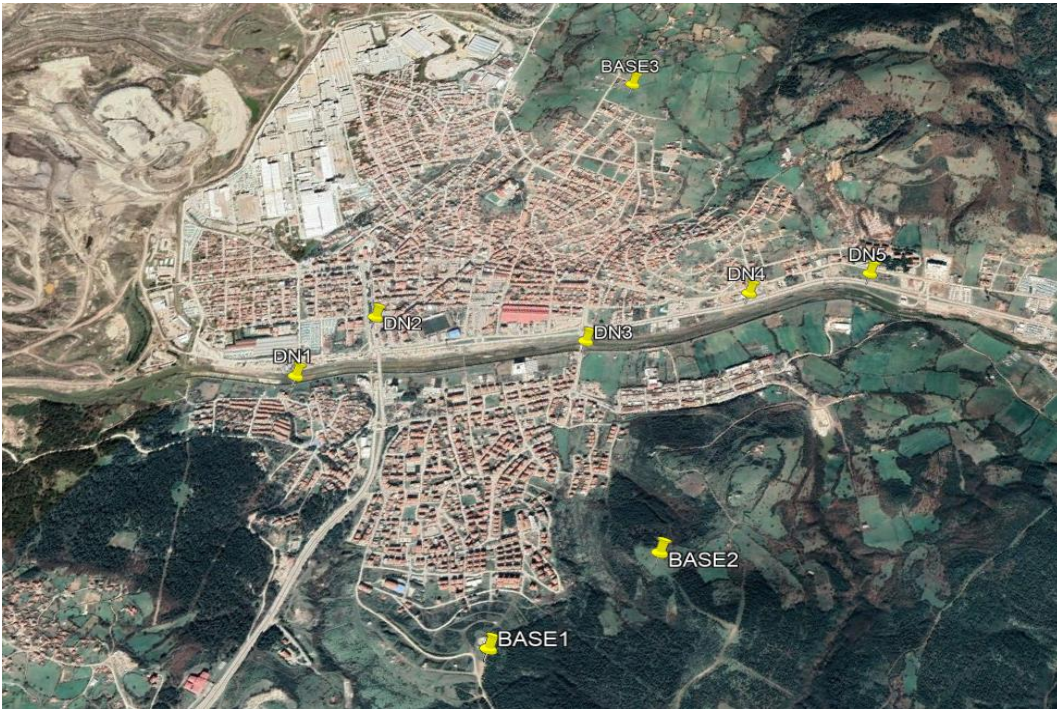
Şekil 19: Tesis edilen noktaların konumsal dağılımı (Google Earth, 2023)

Yapılacak olan modelleme sonrasında modelin doğruluğunu kontrol etmek için GNSS tekniği ile tesis edilen denetleme noktalarına (DN) ve çalışma alanında statik ölçüm için tesis edilen sabit istasyon noktalarına ait konum bilgileri aşağıdaki gibidir (Şekil 19, Tablo 5).

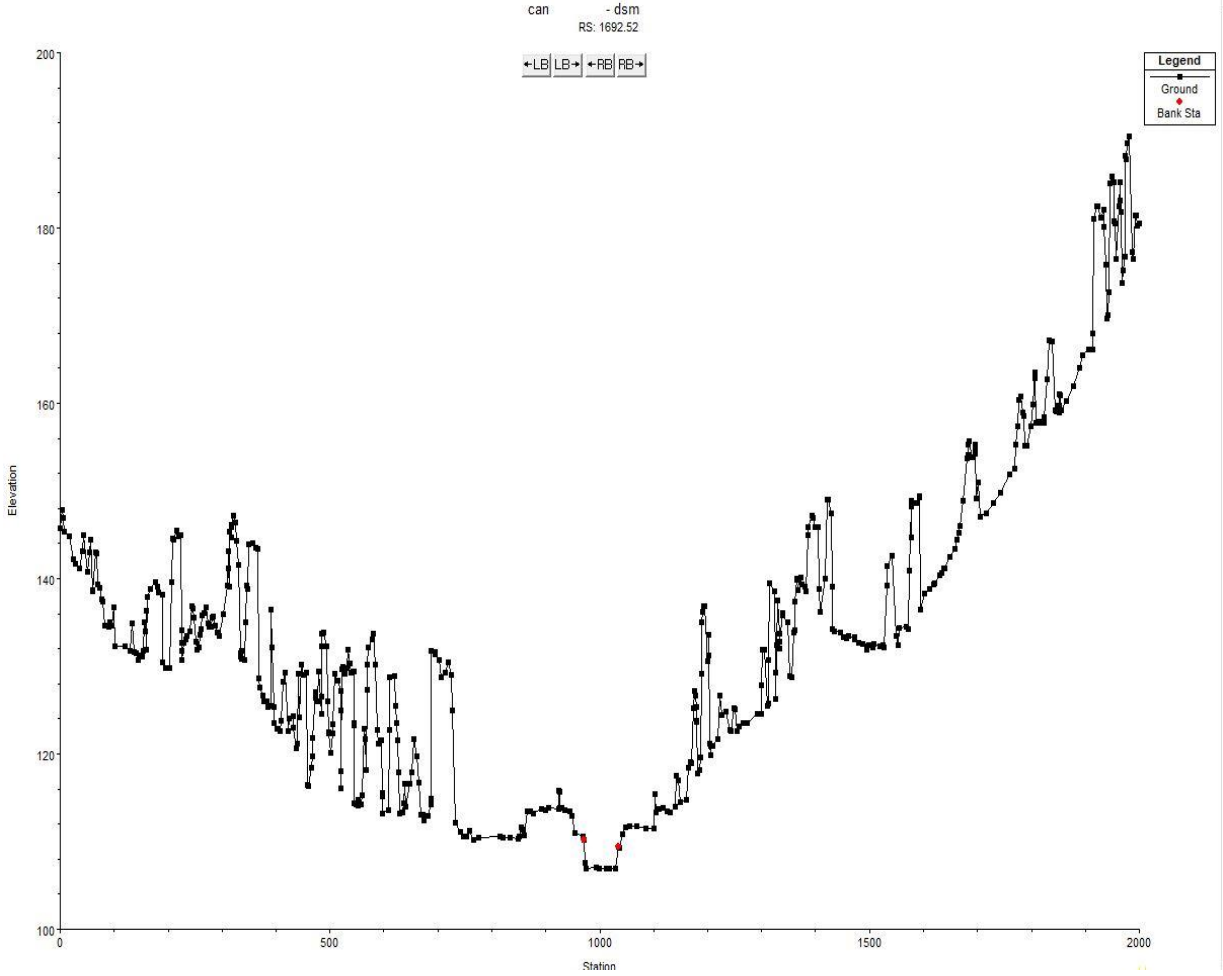
Şekil 29. Sayısal yüzey modeli kullanılarak oluşturulan 1+692.52 km’de bulunan istasyona ait kesit

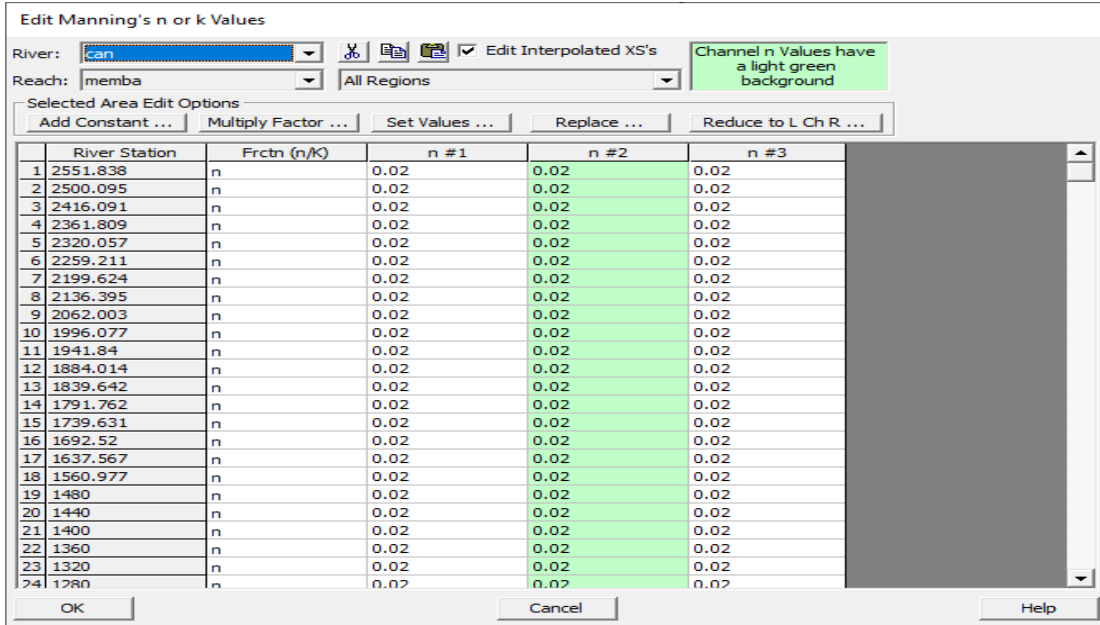
Şekil 31. Dere yatağı, sol ve sağ sahile ait pürüzlülük değerlerinin girilmesi
