**MANİSA KENT MERKEZİNDEKİ BAZI TARİHİ VE KÜLTÜREL
DEĞERLERİN PEYZAJ MİMARLIĞI AÇISINDAN İNCELENMESİ**

YÜKSEK LİSANS TEZİ

ŞURA YILDIRIM

ÇANAKKALE – 2023

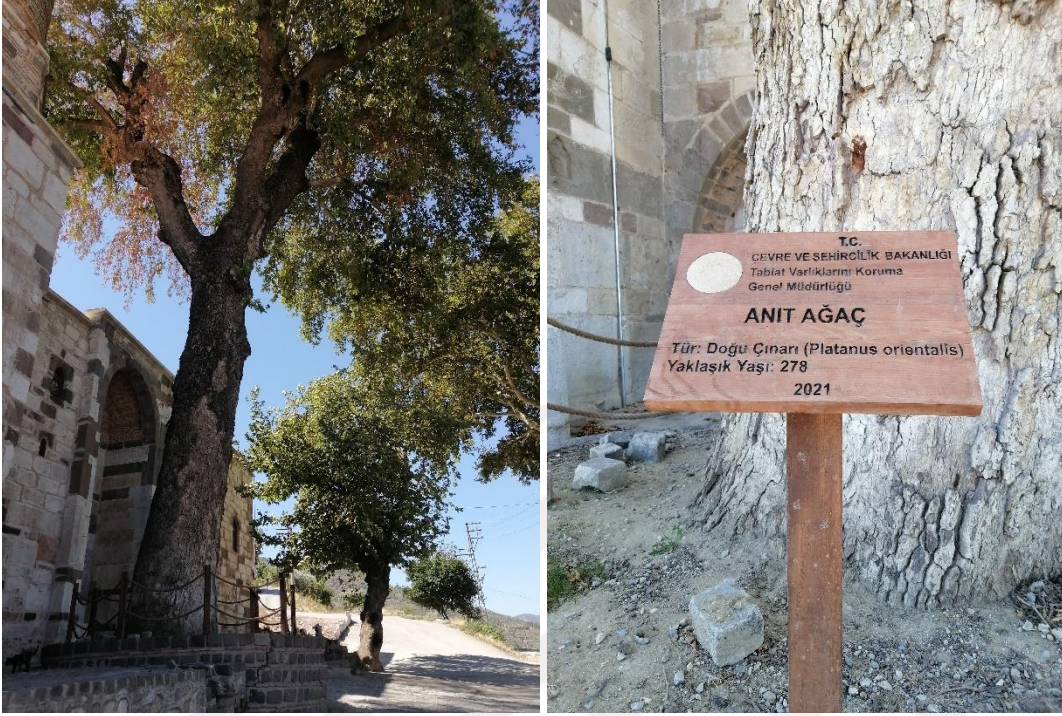
Şekil 9. Medrese giriş kapısı önünde bulunan anıt ağaç (Orijinal, 2022)

Medrese; kuzey cephesindeki taç kapıdaki kitabesine göre 1378-1379 yıllarında inşa ettirilmiştir. Evliya Çelebi 17.yy'da yaptığı ziyarette medrese ile ilgili bilgi verirken medresenin Fethiye Medresesi olarak da anıldığından, medresenin kapısının önünde çınar ağaçlarının bulunduğu bahsetmiştir (Kahraman, Dağlı, 2006; Gürbıyık, Çakmak, 2021). Bu çınar ağaçları (*Platanus orientalis*) günümüzde varlığını sürdürmekte olup anıt ağaç

olarak işaretlenip Tabiat Varlıklarını Koruma Genel Müdürlüğü tarafından koruma altındadır (Şekil 9).

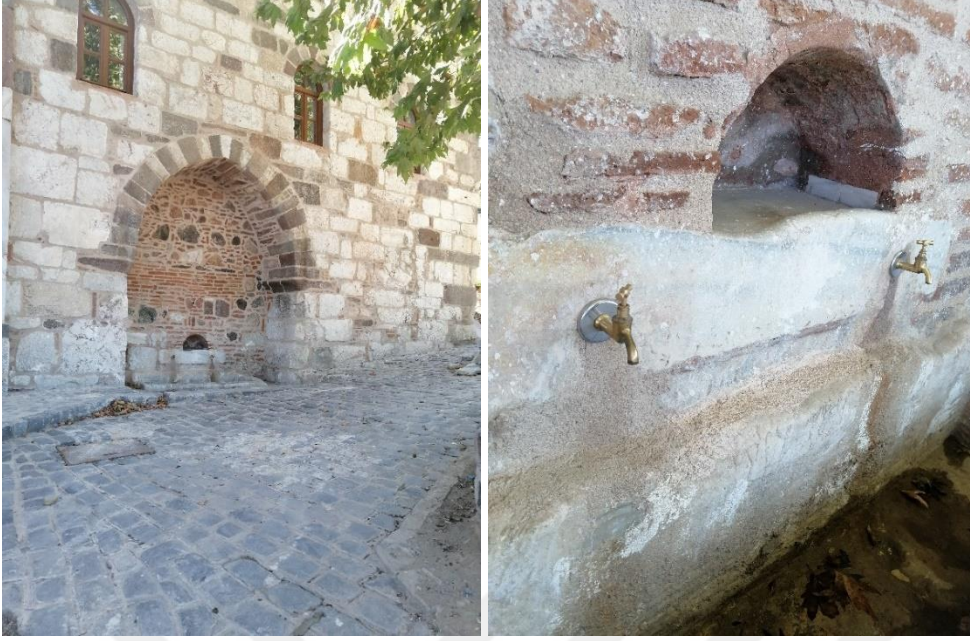
Medresenin taç kapısının iki yanına konumlandırılmış olan çeşmeler sivri kemerli, niş içinde konumlandırılmış olup tek cephelidirler. Restorasyonu yeni tamamlanan bu çeşmeler en son 1991 yılında detaylı bakım onarım görmüşlerdir (Uçar, 2012; Gürbıyık, Çakmak, 2021). Restorasyon sonrası yapılan incelemelerde çeşmelerin bakım, onarım geçirdiği fakat su akmadığı görülmüştür. Ayrıca çeşmeler için tercih edilen musluk başlıkları ve aparatlar da tarihi dokuyla uyumlu bulunmamıştır (Şekil 10 ve 11).

Şekil 10. Medresenin taç kapısının sağında bulunan çeşme ve detayları (Orijinal, 2022)

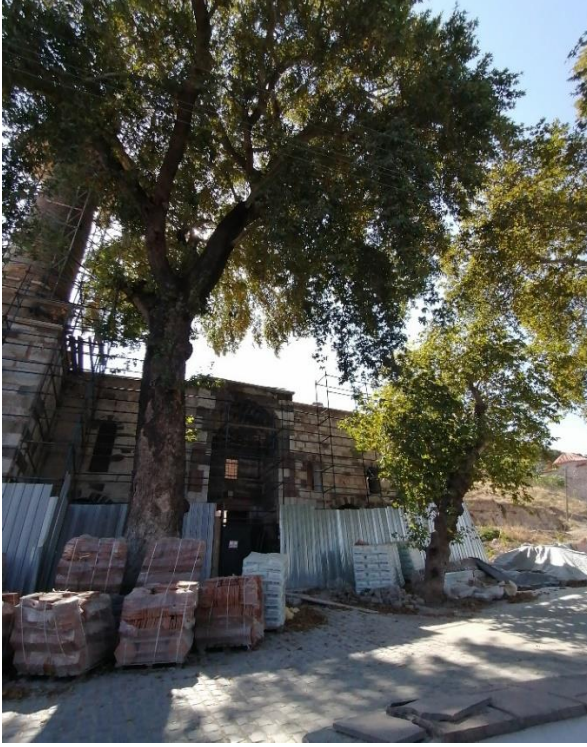
Şekil 12. Medresenin restorasyon sırasında dışarıdan görünümü (Orijinal, 2022)

Külliyenin medrese bölümünün iç mekân restorasyon çalışmaları henüz tamamlanmadığı ve restorasyon sırasından iç mekânlardan görüntü alınmasına izin verilmediği için o alanın sadece restorasyon öncesi görselleri üzerinden değerlendirme yapılmıştır.

Medresenin avlusu yaklaşık 130 m²'dir. Zemin kaplaması olarak taş ve tuğla malzemeler karışık olarak kullanılmıştır. Restorasyon öncesi Kuran kursu olarak hizmet veren medrese, restorasyon sırasında proje görevlileri ile yapılan görüşmelerde restorasyon sonrasında da eğitim hizmeti vermeye devam edeceği bilgisine ulaşılmıştır. Tonozlu kubbeli, iki katlı, toplam 10 oda ve 1 tuvaletten oluşmaktadır (Şekil 12).

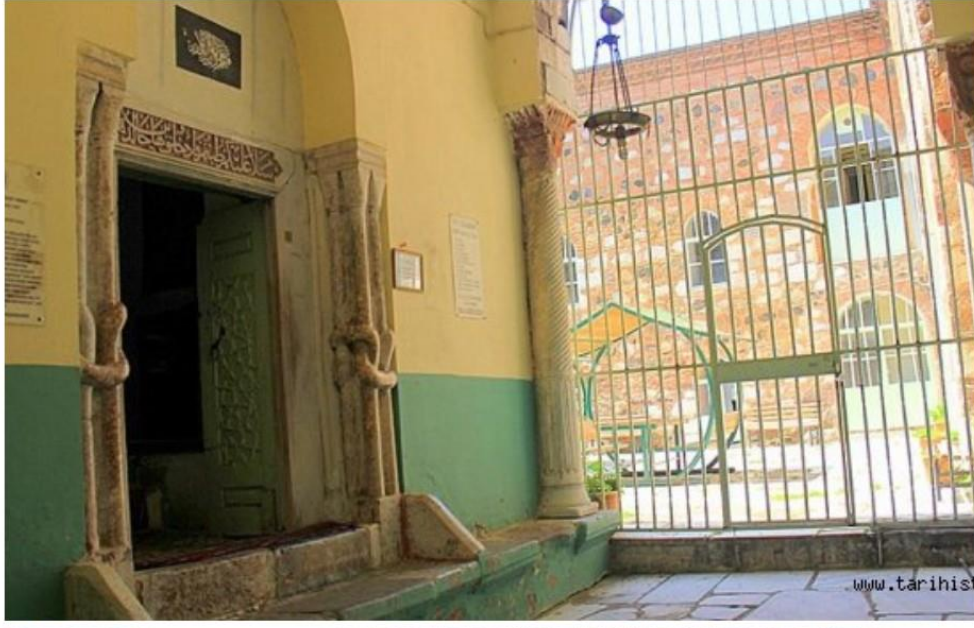
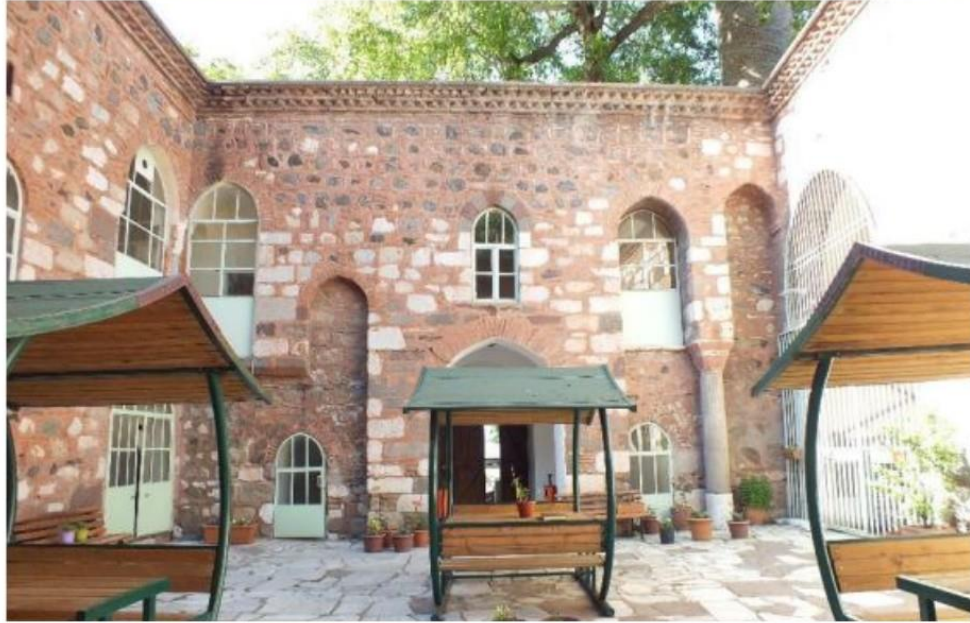
Restorasyon öncesi görselleri incelendiğinde medresenin, cami ve türbeden sonradan eklenen, tarihi yapıyla uyumsuz demir kapı ile ayrıldığı ve avlusunda da tarihi dokuyla uyumsuz çardak tipi oturma elemanlarının olduğu görülmektedir. Restorasyon çalışmaları sırasında yapılan görüşmelerde bu kapının iptal edildiği ve çardakların avludan kaldırılacağı bilgisi verilmiştir (Şekil 13).

Şekil 13. Medreseyi cami ve türbe bölümünden ayıran demir kapı ve avluda görülen donatı detayları (“Tarihistan”, t.y.) (Aydın, 2019)

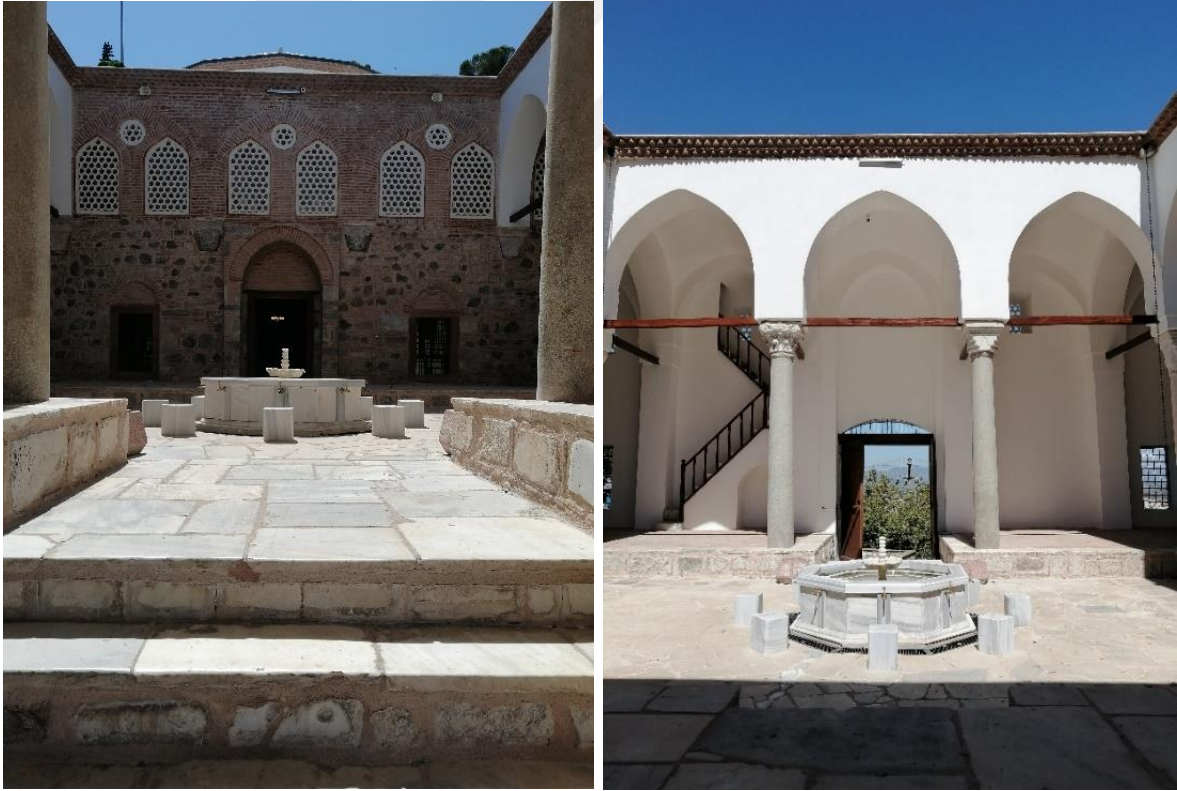
Ulu Cami avlusu, avlunun güneybatı ve kuzeydoğu tarafında çift revaklı olup kuzeybatı tarafında ise tek revaktan oluşmaktadır. Enine dikdörtgen planlı olan avlu 32,9 m X 19,2 m ölçülerindedir. Zemin döşemesi olarak kırma taş, mermer ve altıgen taban tuğlası kullanılmıştır. Avlunun ortasında da mermerden yapılmış, süs havuzu şeklinde fiskiyeli, sekizgen şadırvan bulunmaktadır. Şadırvanın etrafında da sekiz adet mermerden yapılmış yere sabit tabureler vardır. Restorasyon öncesi görselleri incelendiğinde şadırvanın bilinen en eski fotoğrafında fiskiye ve oturma birimlerinin olmadığı tespit edilmiştir. Özellikle oturma birimlerinin kullanıcı ihtiyaçları doğrultusunda eklendiği ve tarihi yapıyla işlevsel ve görsel olarak uyumlu olduğu tespit edilmiştir. Restorasyon öncesi şadırvanın gerekli bakım ve onarımları yapılmadığı için havuz kısmı oldukça bakımsız ve deforme durumdadır. Çalışmalar sonunda tüm bakım, onarım ve temizliği yapılmış olan şadırvan hem görsel hem de hijyenik olarak çok daha iyi duruma gelmiştir (Şekil 14, 15 ve 16).

Şekil 14. Restorasyon sonrası avlu (Orijinal, 2022)

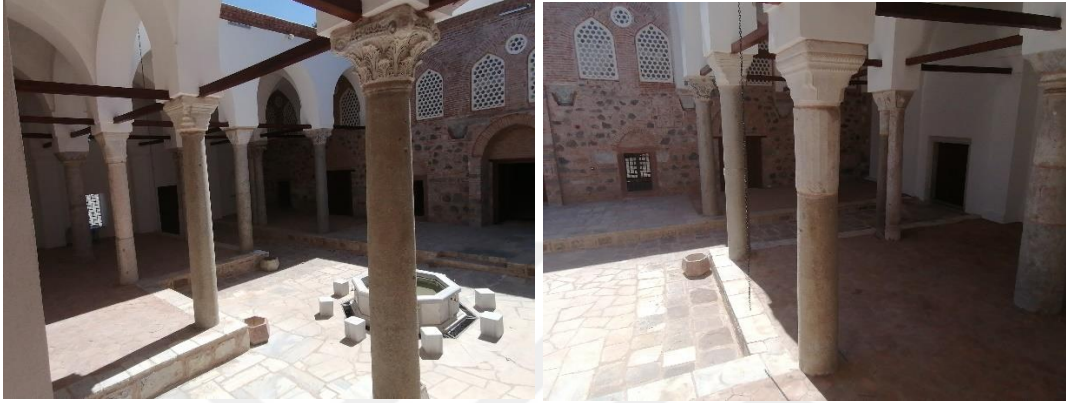
Şekil 17. Avluda bulunan devşirme sütunlar ve taş süsleme detaylı sütun başlıkları (Orijinal, 2022)

Saruhanoğulları inşa ettikleri yapılarda devşirme malzemeyi oldukça çok kullanmışlardır. Ulu Cami avlusunun tüm sütun ve sütun başlıkları da devşirmedir. Caminin kuzeydoğusundaki taç kapıda bulunan aslan figürlü mermer de yine camideki devşirme malzemeye örnektir (Aydın, 2019).

Ulu Cami ve avlusunda taş, ahşap, çini, mozaik, kalem işi ve tuğla olmak üzere beş farklı süsleme sanatı kullanılmıştır. Avluda devşirme malzemelerle taş süslemeyi tek ve çift sütun olarak düzenlenmiş sütun başlıklarında (dor ve korinth) görmekteyiz (Şekil 17). Taş süsleme örneklerini harim içindeki nervürlü kemerde ve renkli sırlı tuğlalarla basamak şeklinde örülen minarede de görmekteyiz.

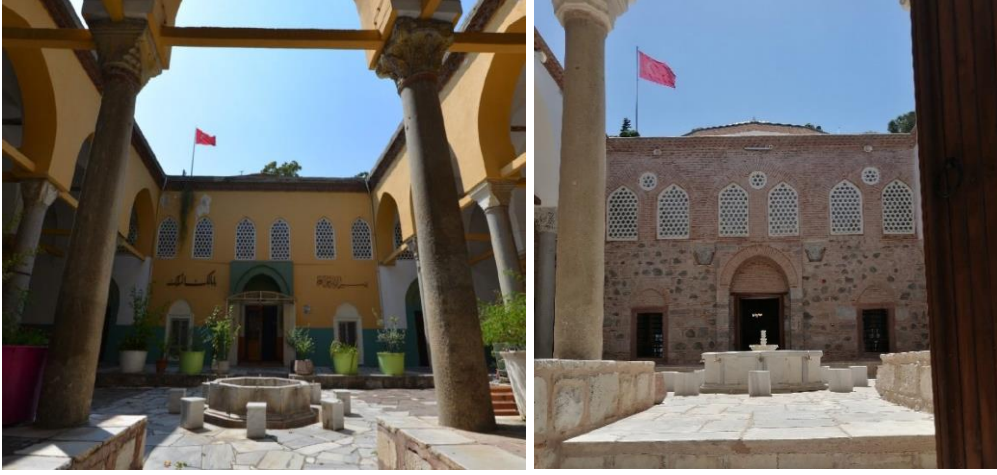
Şekil 18. Avlunun restorasyon öncesi ve sonrası (“Tarihli-sanat”, t.y., Orijinal, 2022)

Külliyenin restorasyon öncesi/sonrası fotoğrafları karşılaştırıldığında caminin avlusunda bulunan tarihi doku ile uyumsuz, plastik, renkli saksı içlerindeki bitkisel elemanların ve belediye tipi donatı elemanlarının kaldırıldığı, ana eyvana sonradan eklenmiş olan ayırıcı duvarın da mekândan çıkarıldığı görülmüştür. Restorasyon sonrası avlu incelendiğinde ise hiçbir bitkisel elemanın eklenmediği, donatı elemanlarının (oturma birimleri, çöp kutuları vb.) olmadığı, tarihi yapıyla ilgili ziyaretçileri bilgilendirme ve yönlendirme amaçlı bilgilendirme levhalarının olmadığı gibi eksiklikler tespit edilmiştir. Avluda restorasyon öncesi bulunan bitkilerin bazılarının taş saksıları da avlunun köşelerine içleri boş olarak yerleştirildiği görülmüştür (Şekil 18).

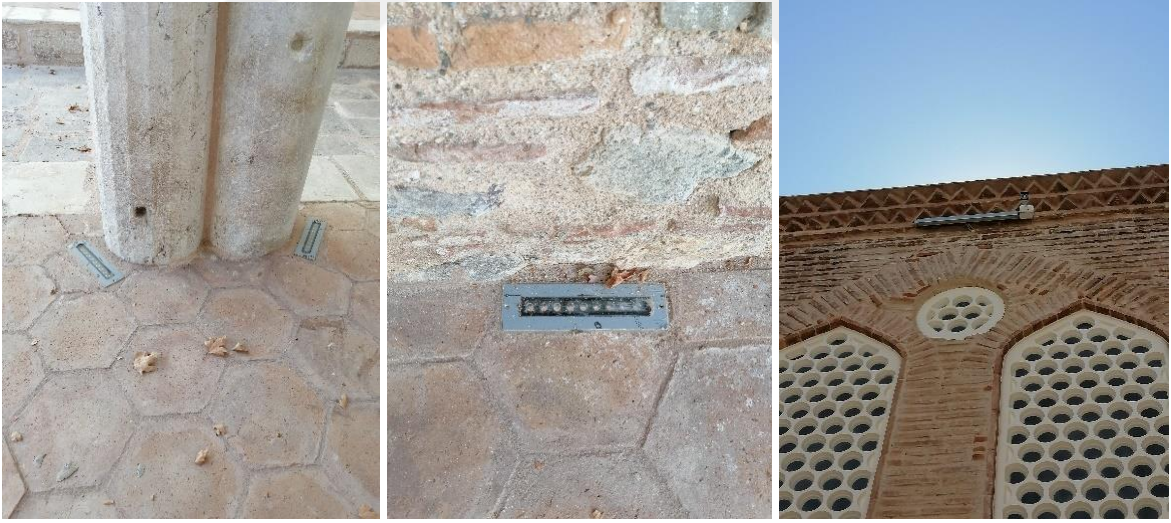
Restorasyon sonrası avlu aydınlatması yaklaşık 50 adet wallwasher sıva altı ve sıva üstü modelleri kullanılarak gerçekleştirilmektedir. Tek tip aydınlatma elemanının kullanıldığı avluda; sütun diplerine, cami duvarı diplerine, duvar üstü monte edilmiş olarak avlunun farklı noktalarında aydınlatma elemanları tespit edilmiştir (Şekil 19).

Şekil 19. Aydınlatma elemanları görselleri (Orijinal, 2022)

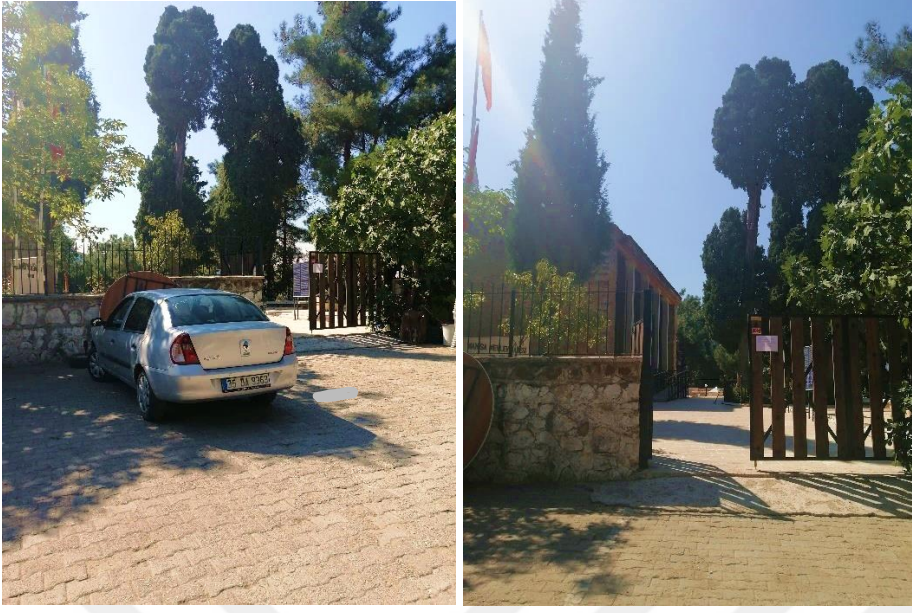
Şekil 21. Mevlavihane giriş detayları (Orijinal, 2022)

Bahçenin ana giriş kapısının hemen önünde ziyaretçiler ve çalışanlar için otopark alanı ayrılmıştır. Mevlevihanenin bahçesine girişte öncelikle ahşap şerit detaylı, demir kapı ile karşılaşmaktayız (Şekil 21). Bahçeye girildiğinde sol tarafta müzenin isminin ve yapılış tarihinin yazılı olduğu estetik, mermer tanıtıcı tabela ve bayrak direkleri bulunmaktadır. Giriş kapısının hemen sağ tarafında ise mevlevihanenin geçmişten günümüze geçirdiği değişimleri gösteren görsel ve yazılı bilgilendirme levhaları bulunmaktadır (Şekil 22).

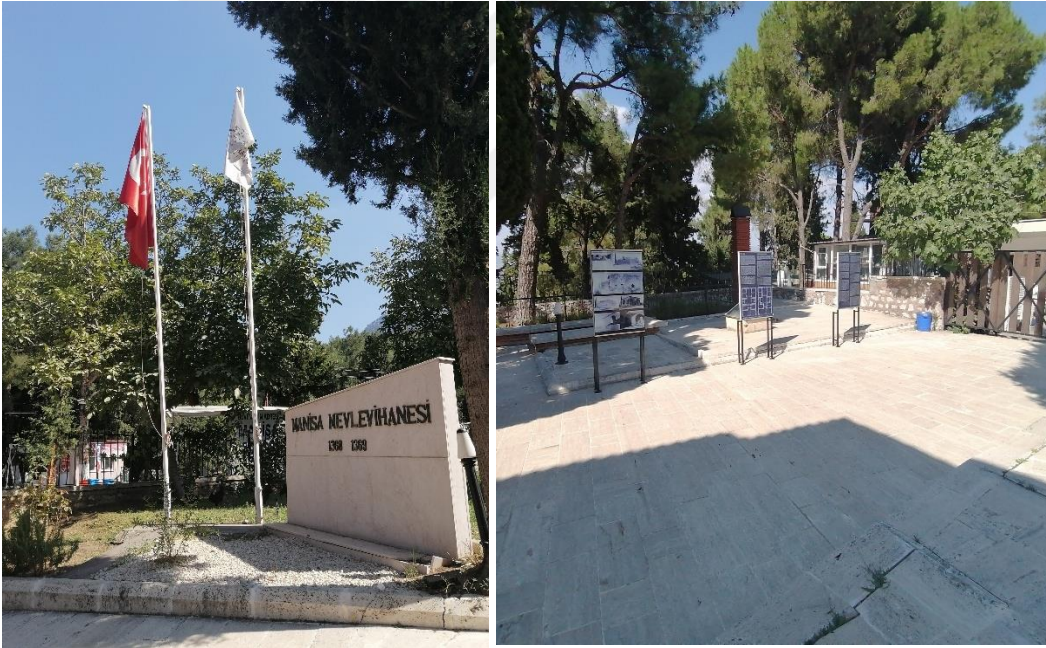
Şekil 22. Mevlavihane giriş detayları (Orijinal, 2022)

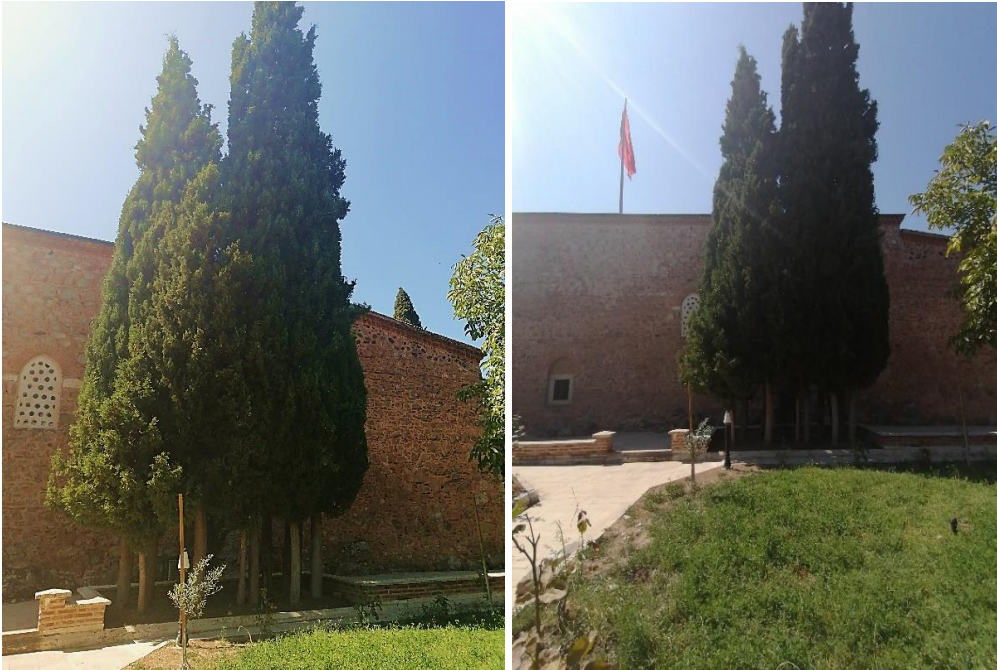
Mevlevihanenin yan cephesinde dikdörtgen formlu bitki parseli içinde toplu halde bulunan Akdeniz selvileri (*Cupressus sempervirens*) yapı duvarının oluşturduğu sert dokuyu yumuşatarak alanda yeşil bir fon oluşturmuşlardır (Şekil 24).

Şekil 24. Mevlevihane yan cephesindeki Akdeniz servileri (*Cupressus sempervirens*) (Orijinal, 2022)

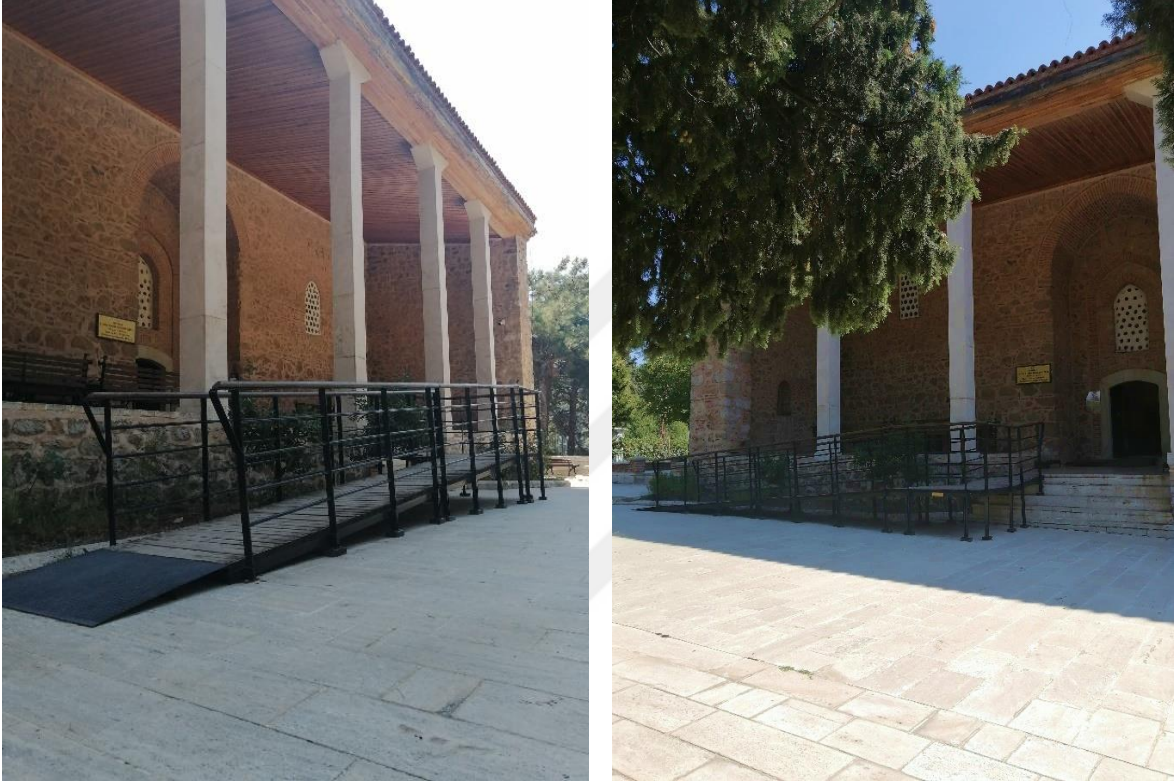
Mevlevihanenin giriş kapısında engelli ve bebek arabalı ziyaretçiler için siyah renkli, demir korkuluklu ahşap rampa oluşturulmuştur. Kullanıcılarının ihtiyaç ve talepleri doğrultusunda, ziyaretçilerin daha rahat ve konforlu hareket edebilmeleri için yapıya sonradan eklenmiş olan rampa tarihi yapıyla uyumsuz bir doku oluşturmadan çözümlenip kullanıma sunulmuştur (Şekil 25).

Şekil 25. Mevlavihane girişinde bulunan rampa (Orijinal, 2022)

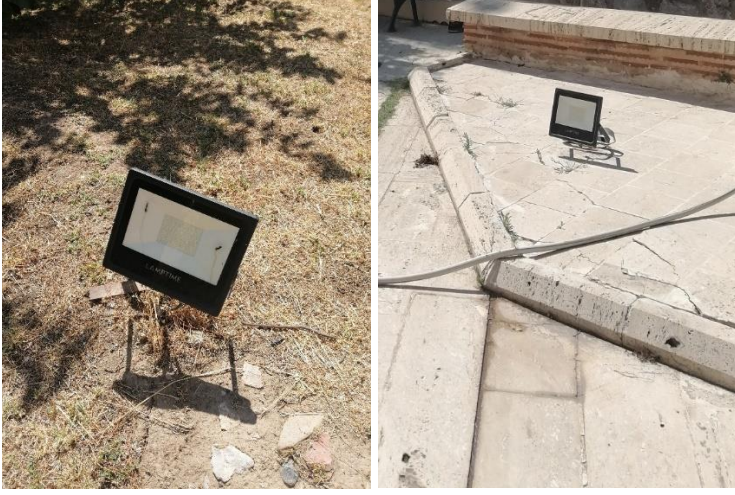
Şekil 26. Tip 1 spot aydınlatma görselleri (Orijinal, 2022)

Mevlevihanenin bahçesindeki aydınlatma elemanları incelendiğinde üç tip aydınlatma elemanı tespit edilmiştir. Bunlardan ikisi yerden yüksek, boylu aydınlatma diğeri ise spot (tip1) aydınlatmadır. Yerden yüksek aydınlatma elemanları malzeme ve renk olarak benzerlik gösterebilir de form olarak birbirlerinden ayrılmaktadır. Aydınlatma elemanlarından birinin başlığı karpuz başlık olarak adlandırılan küre formundayken (tip 2) diğeri mevlavihanenin dini ve kültürel dokusuna uygun olarak Mevlevi inancında Sikke olarak adlandırılan başlık formunda (tip 3) tasarlanıp bahçede kullanılmaktadır (Şekil 26, 27 ve 28).

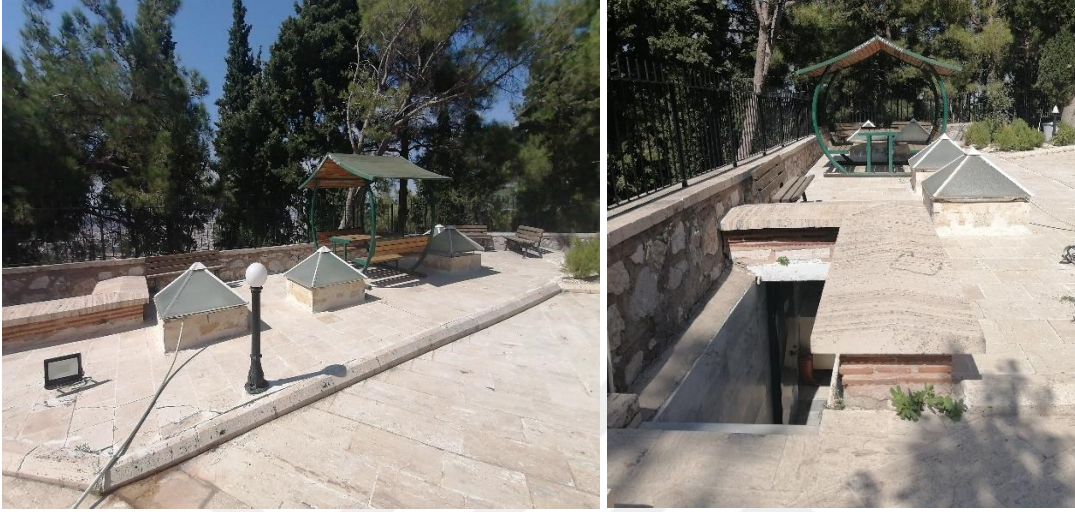
Mevlevihanenin wc, yakıt alanı ve mutfağı bahçeden inilen merdivenler ile alt kotta bulunmaktadır. Bu mekânların aydınlatma ve havalandırma boşlukları bahçe zemininde bulunan piramit formlu, cam panellerle sağlanmıştır (Şekil 29).

Şekil 29. Aydınlatma boşlukları ve alt kotta iniş detayları (Orijinal, 2022)

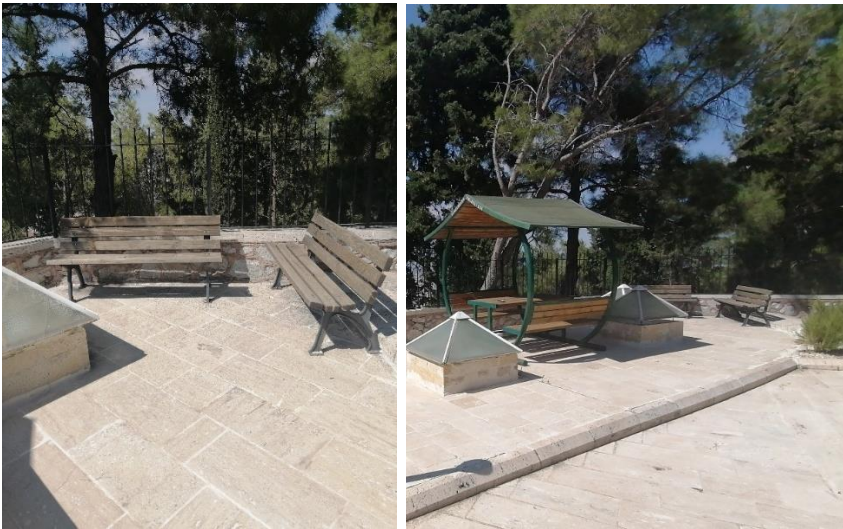
Şekil 30. Bahçede bulunan belediye tipi oturma elemanları (Orijinal, 2022)

Bahçede, oturma dinlenme alanı olarak belediye tipi banklar ve bir adet çardak bulunmaktadır. Bu donatılar hem birbirleriyle hem de tarihi yapıyla uyumlu değildir (Şekil 30). Mevlevihanenin giriş kapısının her iki yanında geniş açıklıklar vardır. Bu alanlara da ziyaretçiler için oturma dinlenme mekânları düzenlenmiş olup burada kullanılan donatı elemanları bahçede kullanılan donatılardan daha estetik ve fonksiyonel olup tarihi dokuyla da daha uyumludurlar (Şekil 31).

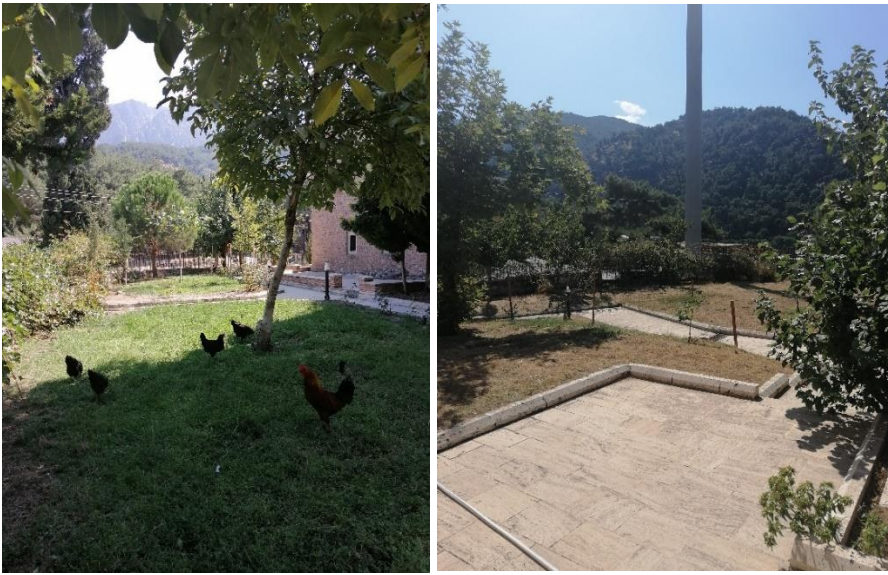
Bahçedeki bitkilerin bakımlarından müze görevlileri sorumlu olup ön bahçede otomatik sulama sistemi mevcuttur. Otomatik sulama sisteminin olmadığı yan bahçe ve arka bahçe kısımlarına hortumla manuel sulama çalışması yapmaktadırlar. Özellikle havaların sıcak olduğu dönemlerde düzenli sulama yapılmadığı zamanlar arka cephedeki bitkilerde ve çim alanlarda kurumalar görülmektedir (Şekil 32).

Şekil 32. Otomatik sula sisteminin olduğu ve olmadığı alanlardan görseller (Orijinal, 2022)

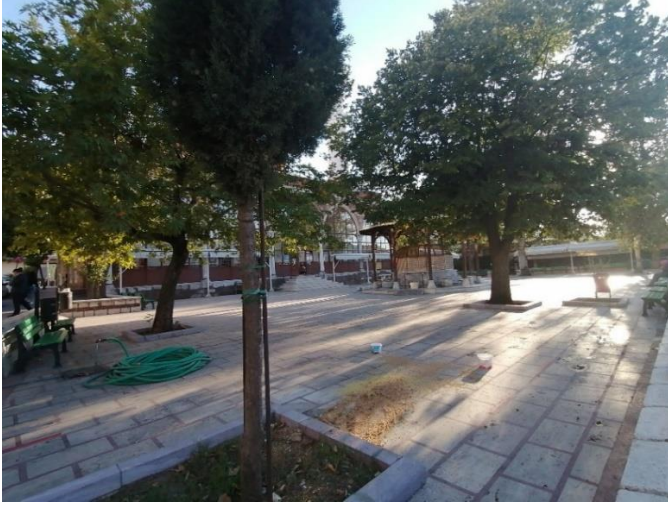
Şekil 34. Hatuniye Cami avlusu (Orijinal, 2022)

Kurtuluş Savaşı sırasında yakılan cami iç ve dış mekânlarında büyük hasar almıştır. Camide bugün orijinal olan tek yapı iç mekânda bulunan künde kari tekniği ile yapılmış minberdir (Acun, 1999). Camii; ortada büyük kubbe ve köşelerden küçük kubbelerin örttüğü, enine dikdörtgen planlıdır. Harimin kuzeyinde, yerden 60-70cm yükseklikte bir teras üzerinde, avludan yedi basamaklı bir merdiven ile girilen son cemaat yeri bulunmaktadır. Beş bölümden oluşan ve etrafı camekanla çevrili olup avluya açılan bu mekânın üzeri, orta kısımda aynalı tonoz yan kısımlardan kubbe ile örtülüdür. Avlunun güneybatısında sıbyan mektebi ve bu yapıya bitişik Tercüman Rüştü Paşa'ya ait bir mezar bulunmaktadır (Acun, 1999). Caminin batısında bulunan sıbyan mektebinin külliyeye sonradan dahil edildiği düşünülmektedir. Gökçen, bu yapının 1672 yılında yapıldığını belirtirken; Yüksel, yapının mimari özelliklerinin detaylı incelendiğinde Fatih ve II. Bayezit dönemi yapılarla benzerlik gösterdiğini ve 1672 yılından önce yapılmış olabileceğini belirtmektedir (Gökçen, 1946; Yüksel, 1997; Gökmen, 2020) (Şekil 34).

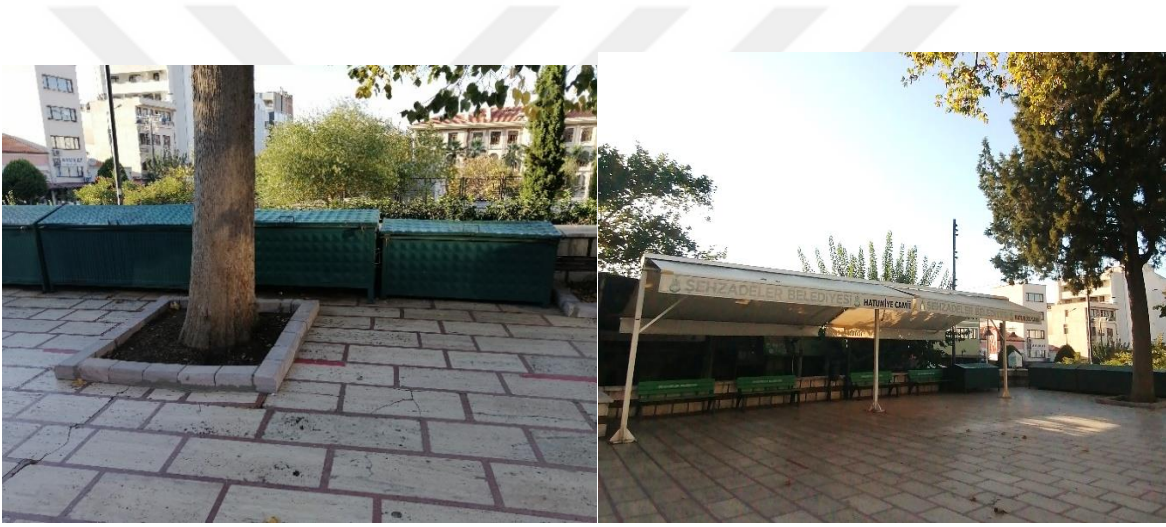
Avluda ziyaretçiler ve cami cemaati için yerleştirilmiş toplam 20 adet bank bulunmaktadır. Banklar plastik malzemeden olup, yeşil renklilerdir. Toplam 6 adet iki farklı tip (dikdörtgen ve silindir) çöp kutusunun bulunduğu avluda, çöp kutuları pembe ve siyah renklilerdir (Şekil 35). İbadet alanı olarak avlunun da kullanıldığı, cami cemaatinin kalabalık olduğu günlerde olumsuz hava şartlarından korunmak için örtü elemanları kullanılmaktadır. Toplam 7 adet olan örtü elemanlarının bir tanesi portatif, beş tanesi yere sabit, bir tanesi de yeşil renklidir. Dış mekânda ibadet edildiği dönemlerde kullanılan hasırları muhafaza etmek için de avluda 6 adet yeşil renkli hasır sandıkları bulunmaktadır (Şekil 36).

Şekil 36. Avluda bulunan hasır sandıkları ve örtü elemanları (Orijinal, 2022)

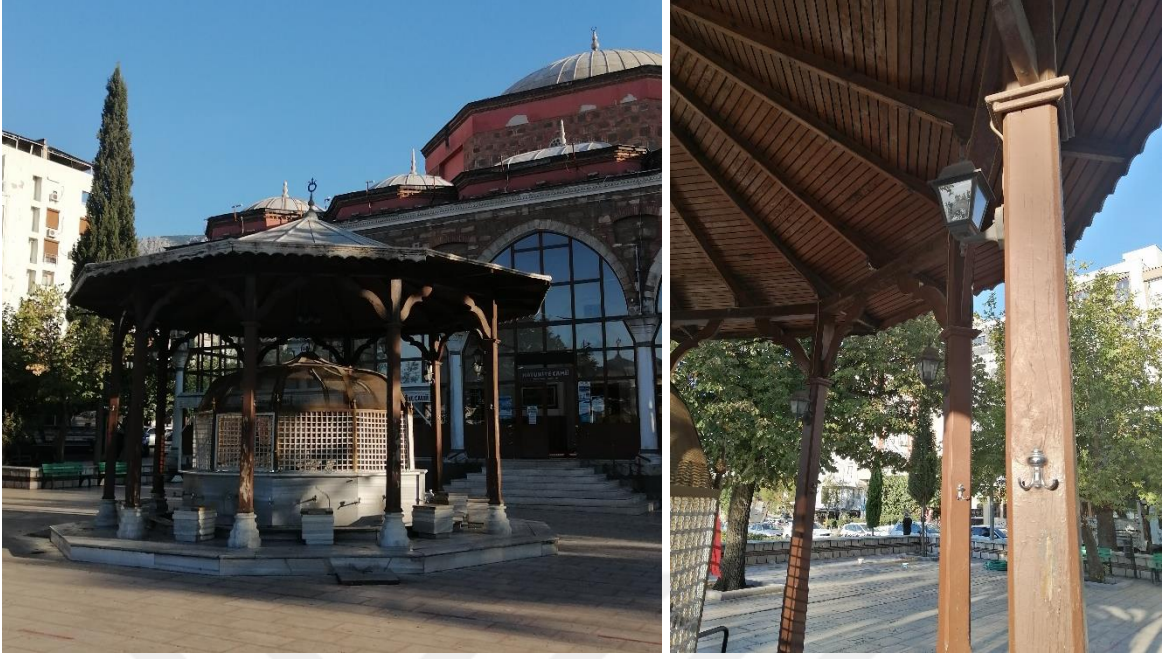
Avlunun ortasında yer alan şadırvan zeminden yaklaşık 20 cm yükseklikte mermer bir zemin üzerine oturtulmuş olup, sivri külahlı, geniş saçaklıdır. Saçaklarını ahşap sütunların taşıdığı şadırvanın her bir sütununda aydınlatma aplikleri bulunmaktadır. Mermer malzemedeki ongen formda yapılmış şadırvanın çevresinde yere sabit, mermer ve ahşap malzemedeki yapılmış tabureler yer alırken şadırvanın iç kısmının etrafı tel kafesle çevrilidir (Şekil 37).

Şekil 37. Avluda bulunan şadırvan detayları (Orijinal, 2022)

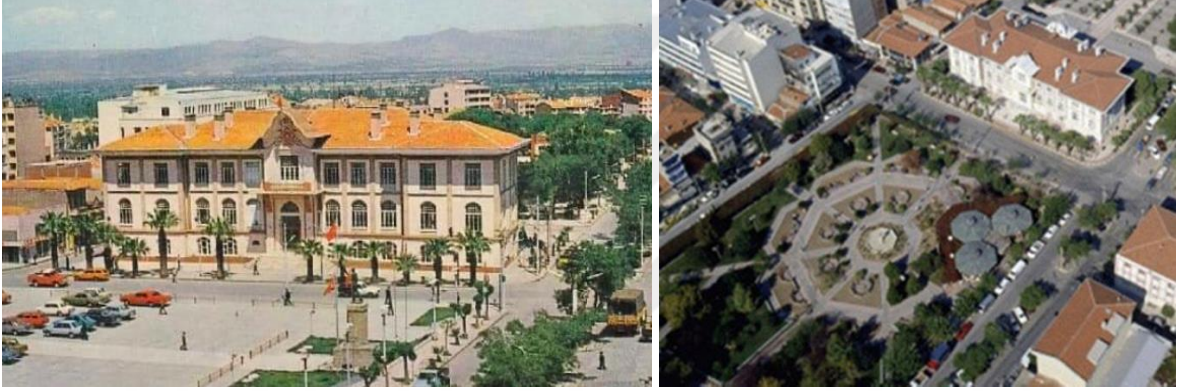
Şekil 39. Parkın meydan/otopark olarak ve Emekliler Parkı olarak kullanıldığı dönemler (“Manisa Haberleri”, t.y., “Şehzadeler Kaymakamlığı” t.y.)

planlamasında önce tramvay park yeri olarak planlanışsa da tramvay projesi hayata geçirilmediği için meydan ve otopark olarak kullanılmıştır. 1980’lerde yapılan düzenleme çalışmalarıyla Emekliler Parkı olarak planlanıp yeşil alana dönüştürülmüştür (Şekil 39). Yıllar içinde kentte artan nüfus ve araç sayısı kent merkezinde otopark sorununu arttırmıştır. Kent merkezini araç yoğunluğundan azaltmak için 2014 yılında Emekliler Parkı iptal edilerek toplam 450m2 alana iki katlı, 400 araçlık yeraltı otoparkı yapılıp üst kısmına da kentsel peyzaj çalışması yapılmıştır (Şekil 40). Ağırlıklı olarak sert zeminin yoğun olduğu bu alan, kent silüeti ve manzarası için önemli iki tarihi yapıyı bir geçiş mekânı gibi birbirine bağlayıp, bu yapılar arasında boşluk oluşturarak kentsel açık alan sağlamaktadır (Şekil 41).

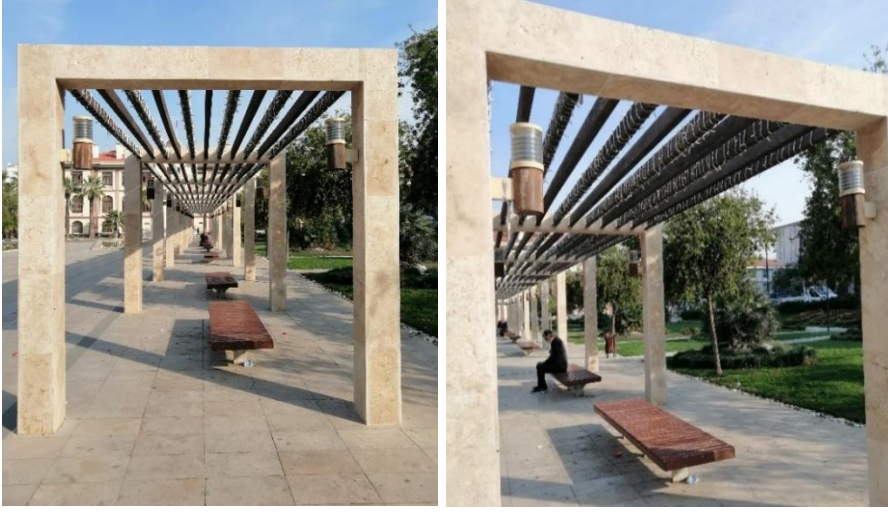
Şekil 44. Pergola ve aydınlatma elemanları detayı (Orijinal, 2022)

kuzey güney yönlü bir koridor oluşturacak şekilde konumlandırılmış pergolanın örtü kısmı ahşap detaylıyken taşıyıcı ayakları traverten malzemeden yapılmıştır. Ayakların üst kısımlarında spot aydınlatma elemanları, ahşap kısımlarda mini led şerit aydınlatma elemanları sardırılarak kullanılmıştır (Şekil 44). Pergolanın iç kısmında ahşap oturma elemanları konumlandırılmıştır. Toplam 6 adet kullanılan banklar kısa süreli oturma için uygundur. Parkın genelinde de iki tip yüksek aydınlatma (toplam 30 adet) elemanı kullanılmıştır. Çift başlıklı aydınlatma elemanı (tip 1) cadde yönü ağırlıklı olarak kullanılmışken tek başlıklı aydınlatma elemanı (tip 2) park içi, belirli aralıklarla kullanımı tercih edilmiştir (Şekil 45).

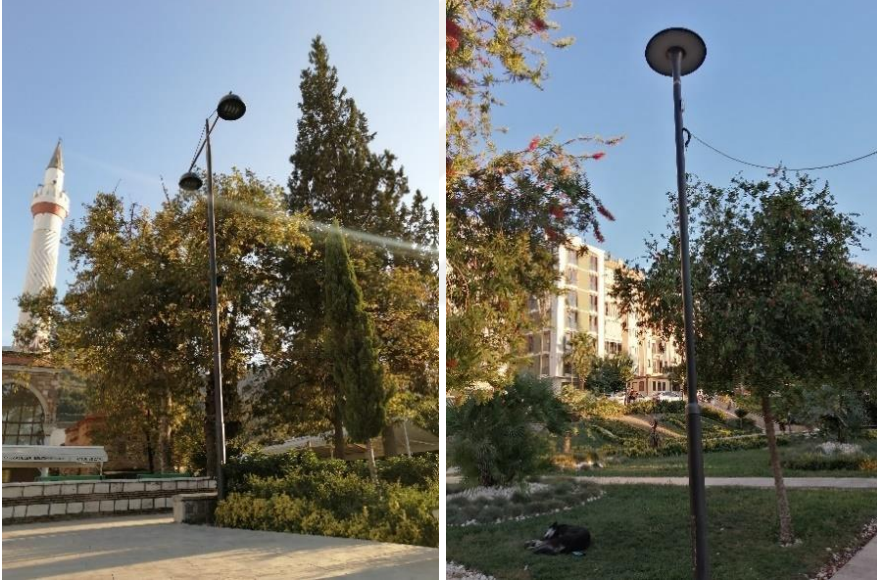
Şekil 45. Tip 1 ve tip 2 aydınlatma elemanları (Orijinal, 2022)

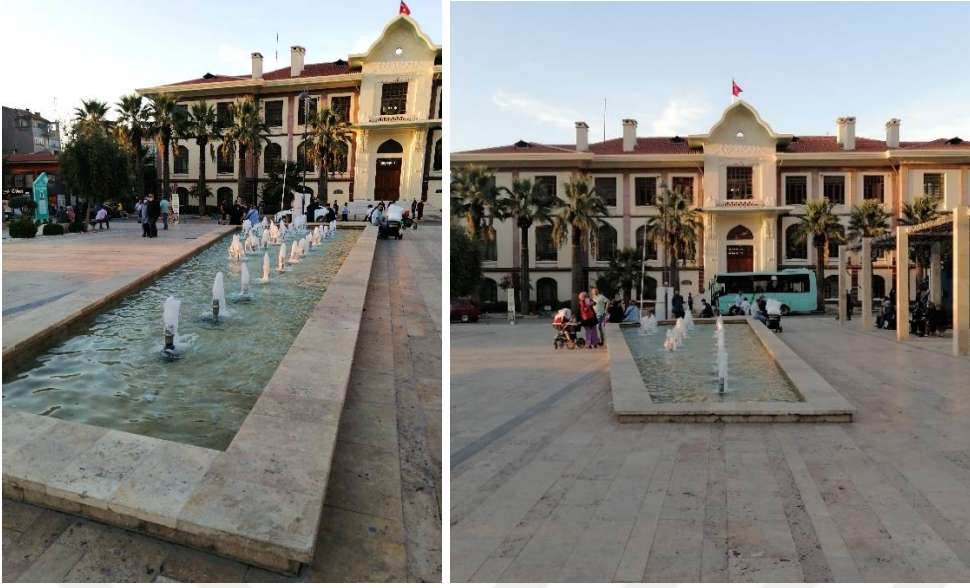
Parkın odak noktasını oluşturan dörtgen formlu, traverten malzemeli, hareketli su detaylı havuz, pergolanın batı cephesinde konumlanmıştır (Şekil 46). Parkın genelinde toplam 10 adet ahşap, silindir formlu çöp kutuları kullanılmıştır.

Şekil 46. Dörtgen formlu havuz detayı (Orijinal, 2022)

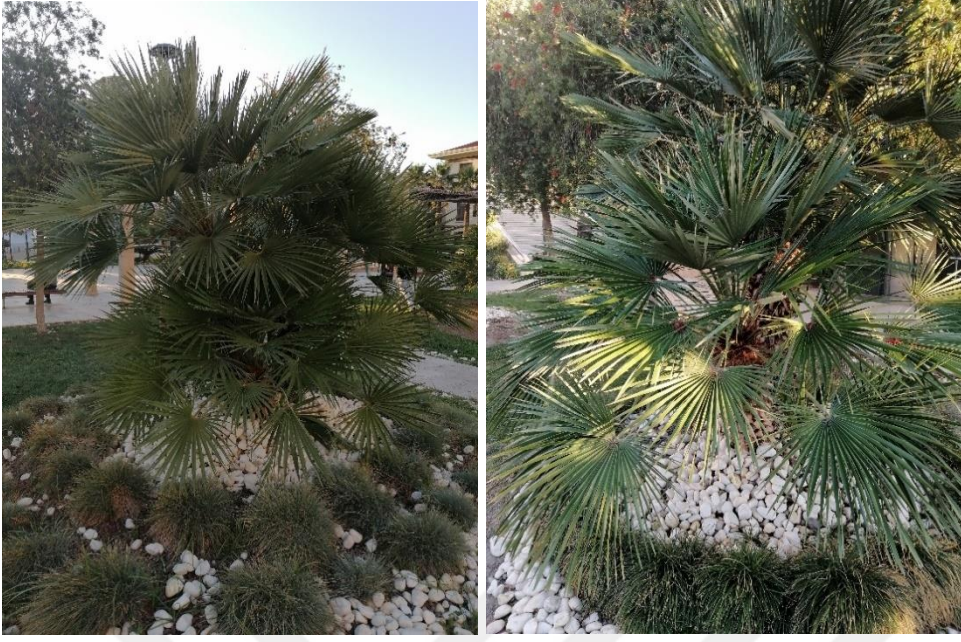
Şekil 47. *Chamaerops humilis* ve *Festuca glauca* ile yapılmış mini tepecikler (Orijinal, 2022)

Yeraltı iki katlı otopark olan parkta bitkilendirme tasarımları yapılırken güçlü kök yapısına sahip olmayan, derin köklenme yapmayan ağaç ve ağaççık türleri özellikle tercih edilmiştir. Yeşil alan çalışmalarının yapılacağı parterlerde öncelikli olarak zemine; kök tutucu, nemden korumak için keçe, drenaj tabakası ve bitki dikimi için yaklaşık 30 cm toprak dökülerek katmanlı bir ön hazırlık yapılmıştır. Parterlerin içinde bazı bitki grupları için küçük tepelikler oluşturularak alanda hareketli bir görüntü elde edilmiştir (Şekil 47). Aynı aks üzerindeki, farklı türlerdeki (*Callistemon leavis*, *Olea europaea (Bonsai)*, *Lagerstroemia indica*) ağaçların alt kısımlarında yer örtücü olarak, aynı renkteki mevsimlik türler (*Tagetes patula*) seçilerek alanda hâkim renk tonu ve aks üzerinde yönlendirme etkisi sağlanmıştır (Şekil 48). Doku, form ve renk olarak birbirlerinden farklı türler bir arada kullanılarak dikdörtgen ve dairesel formlu bitki kompozisyonları oluşturulmuştur. Bu kompozisyonları oluştururken üçüncü bir renk olarak podima taşı kullanılıp dikkat çekici bir alan elde edilmiştir (Şekil 49). Hatuniye Cami ve park arasındaki geçişi sağlayan merdivenlerin her iki yanındaki eğimli alanların çevresi sık dokulu, herdem yeşil çalı türleriyle (*Viburnum licudum*, *Euryops pectinatus*, *Juniperus horizontalis*) çevrenip iç kısımları çim alan olarak bırakılmıştır (Şekil 50).

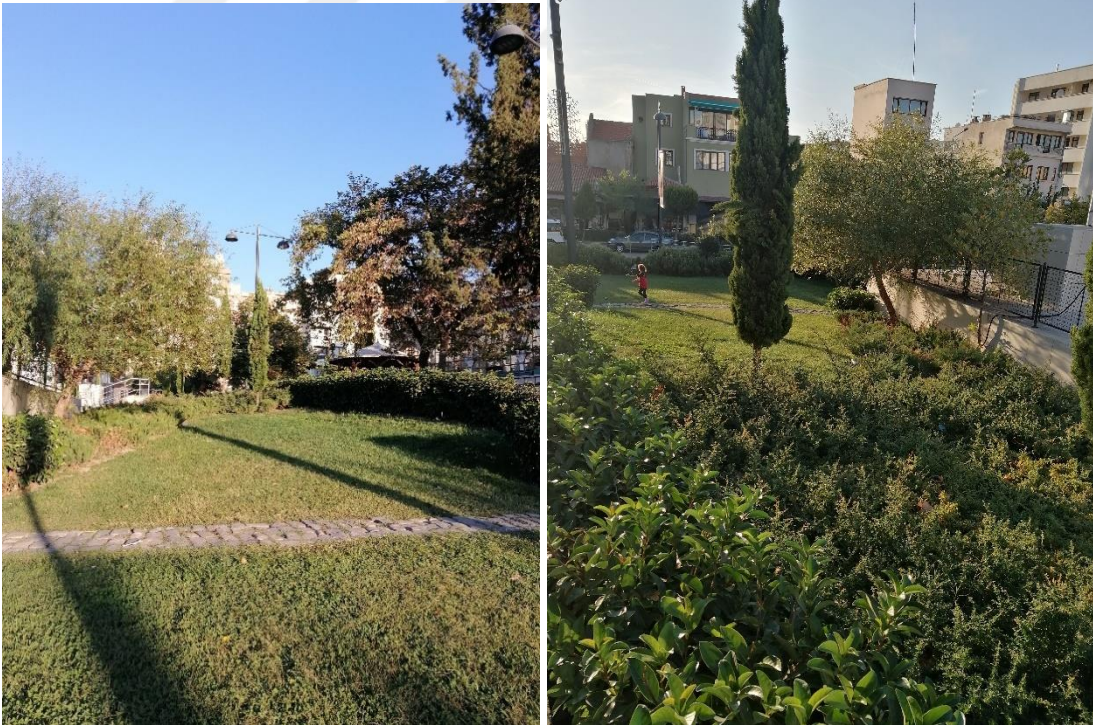
Şekil 50. Eğimli bölgelerde oluşturulan yeşil alanlar (Orijinal, 2022)

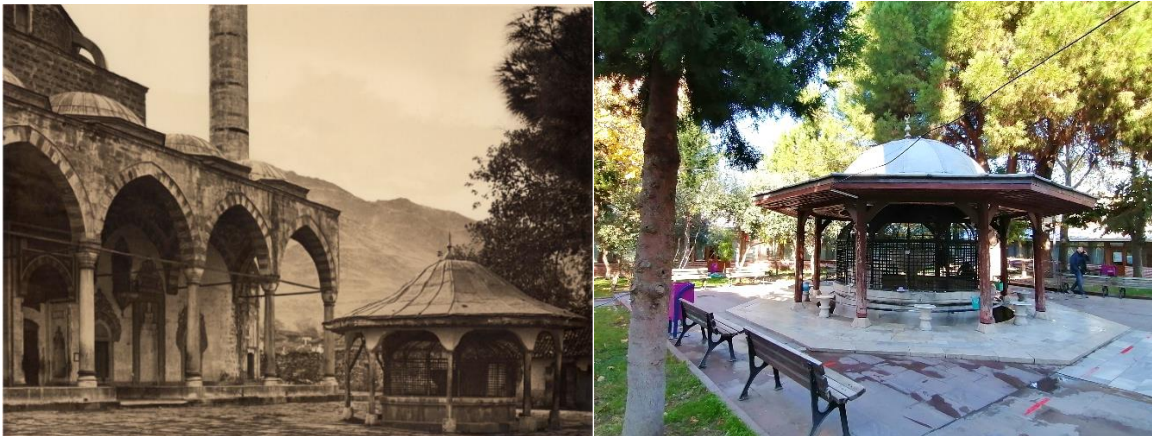
Şekil 54. Sultan Camii avlusunda bulunan şadırvanın eski/yeni hali (“SALT Research”, t.y., Orijinal, 2022)

Genellikle ibadethanelerin avlularında/bahçelerinde bulunan yüksek kenarlı, dar havuz gibi, su gideri olan, küçük musluklara sahip, üstü geniş saçaklı bir örtü elemanı ile kapatılmış, çevresinde rahat abdest almak için yerleştirilmiş sabit taburelerin bulunduğu yapılara şadırvan denilir. Sultan camii avlusunda bulunan şadırvan geçirdiği bakım ve onarımlarla bazı değişimler yaşamış ve bugünkü halini almıştır (Şekil 54). Orijinalinde yaklaşık 3m çapında ve 70-80 cm yüksekliğinde olan şadırvan zaman içinde geçirdiği restorasyon ve onarımlarla bu günkü şeklini almıştır (Yörükoğlu, 1984). Sekizgen mermer zemin kaplamanın üzerine oturtulmuş mermer şadırvanın etrafında abdest alanlar için sekiz adet sabit, mermerden yapılmış tabureler mevcuttur. Kubbeli şadırvanın kurşun kaplama kubbesini sekiz adet ahşap malzemeli dikdörtgen ayaklar taşımaktadır. Bu ayakların tepelerinde cam, aplik formu aydınlatma elemanları bulunmaktadır. Fakat bu apliklerin bazıları hasarlı olup, bazıları da oldukça eskimiş ve bakımsız görünmektedir (Şekil 55). Eski dönemlerde iç kısmı su ile dolu olduğu için şadırvanın etrafı geçirimsiz kafesle çevrilmiştir. Her türlü yabancı madde (çöp, bitki ve yapraklar vb.), hayvan ya da insanın girip abdest alınan suyu kirletmemesi için uygulanmış bir yöntemdir. Abdest almak için gelen su artık borularla musluklara bağlı olsa da kafes hala şadırvanda mevcuttur (Şekil 56). Avluda şadırvan için oluşturulan mekânda kullanılan sert zemin malzemeleri avlunun genelinde kullanılan zemin kaplama malzemelerinden farklıdır. Avlunun genelinde andezit zemin kaplama çalışması yapılmıştır. Taburelerin olduğu alanda traverten mermer döşeme malzemesi kullanılmışken şadırvandan cami giriş kapısına kadar olan alanda mermer zemin döşemesi kullanılarak mekânlar arası yönlendirmeler döşeme farklılığıyla sağlanmıştır (Şekil 57).

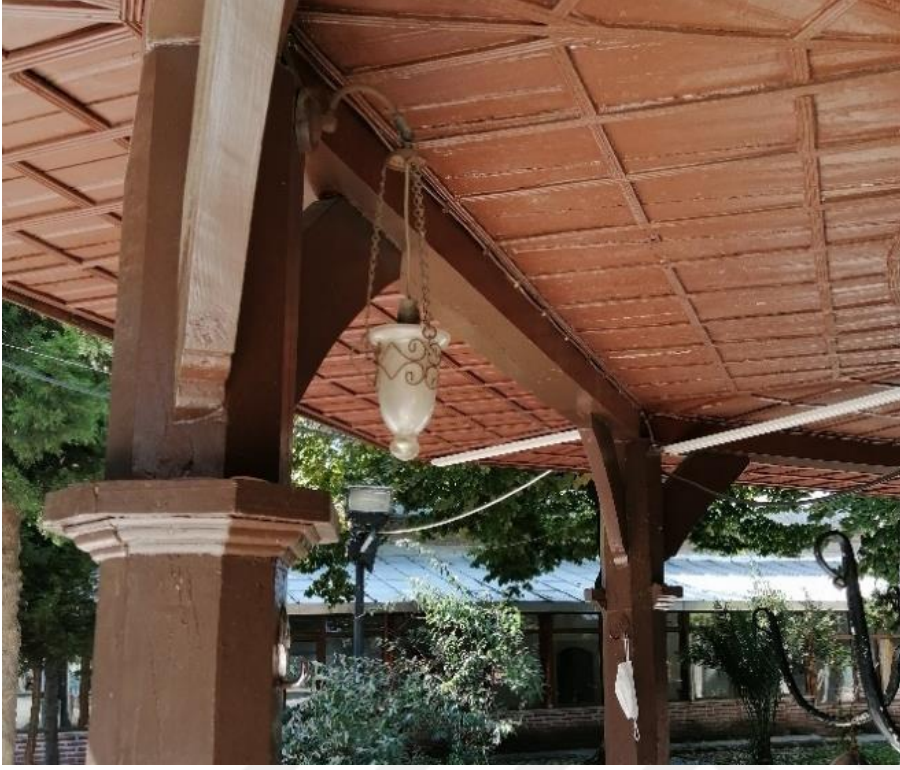
Şekil 55. Şadırvanda bulunan cam aplık (Orijinal, 2022)

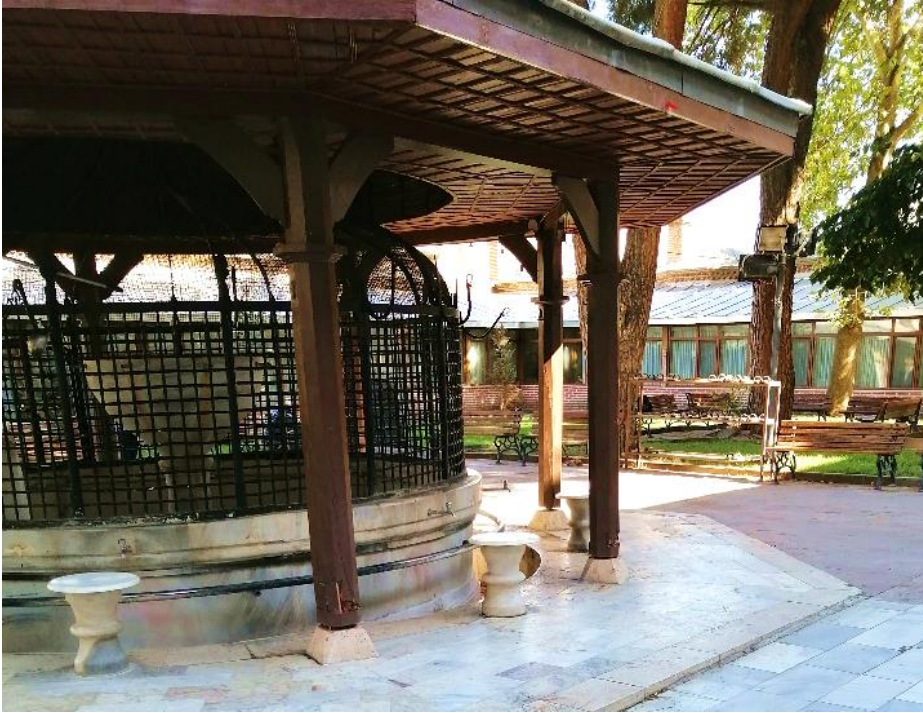
Şekil 56. Şadırvanda bulunan kafes detayı (Orijinal, 2022)

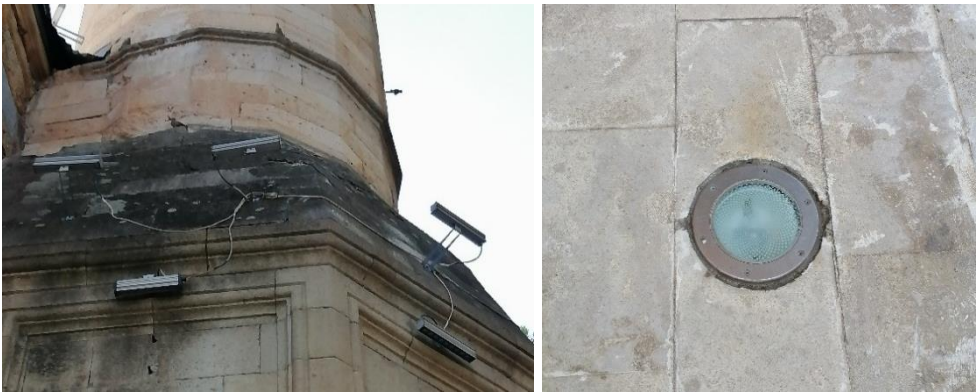
Şekil 60. Tip 1 ve tip 2 aydınlatma elemanları (Orijinal, 2022)

Avluda, şadırvanın etrafı dikdörtgen bitki parselleriyle çevrilidir. Bu parsellerin içine cepler oluşturulup cami cemaati, medrese öğrencileri ve ziyaretçiler için oturma mekânları oluşturulmuştur (Şekil 59). Avlunun yeşil dokusu; *Tilia tomentosa*, *Pinus brutia*, *Rosa sp.*, *Cupressus arizonica*, *Olea europaea*, *Cupressus sempervirens*, *Platanus orientalis*, *Elaeagnus angustifolia*, *Thuja orientalis* gibi hem yaprak döken hem de herdem yeşil ağaç ve çalı türlerinden oluşan bitkilerle sağlanmıştır. Toplam on bir adet belediye tipi bank bulunan avluda beş adet de pembe renkli çöp kutusu bulunmaktadır. Avlunun aydınlatması için dört farklı tip aydınlatma elemanı kullanılmıştır. Caminin aydınlatması için wallwasher aydınlatma (tip 1), zeminde yere gömülü aydınlatma armatürleri (tip 2), boylu aydınlatma (tip 3) ve spot aydınlatma (tip 4) elemanları alanda kullanılmıştır (Şekil 60, Şekil 61).
