**MANİSA KENT MERKEZİNDEKİ BAZI TARİHİ VE KÜLTÜREL
DEĞERLERİN PEYZAJ MİMARLIĞI AÇISINDAN İNCELENMESİ**

YÜKSEK LİSANS TEZİ

ŞURA YILDIRIM

ÇANAKKALE – 2023

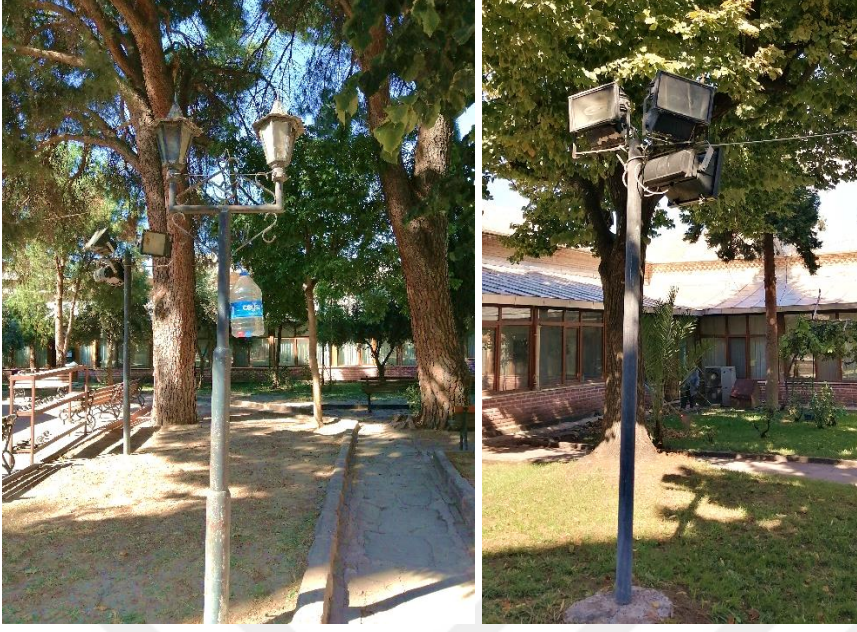
Şekil 61. Tip 3 ve tip 4 aydınlatma elemanları (Orijinal, 2022)

Avluda, şadırvanın etrafı dikdörtgen bitki parselleriyle çevrilidir. Bu parsellerin içine cepler oluşturulup cami cemaati, medrese öğrencileri ve ziyaretçiler için oturma mekânları oluşturulmuştur (Şekil 59). Avlunun yeşil dokusu; *Tilia tomentosa*, *Pinus brutia*, *Rosa sp.*, *Cupressus arizonica*, *Olea europaea*, *Cupressus sempervirens*, *Platanus orientalis*, *Elaeagnus angustifolia*, *Thuja orientalis* gibi hem yaprak döken hem de herdem yeşil ağaç ve çalı türlerinden oluşan bitkilerle sağlanmıştır. Toplam on bir adet belediye tipi bank bulunan avluda beş adet de pembe renkli çöp kutusu bulunmaktadır. Avlunun aydınlatması için dört farklı tip aydınlatma elemanı kullanılmıştır. Caminin aydınlatması için wallwasher aydınlatma (tip 1), zeminde yere gömülü aydınlatma armatürleri (tip 2), boylu aydınlatma (tip 3) ve spot aydınlatma (tip 4) elemanları alanda kullanılmıştır (Şekil 60, Şekil 61).

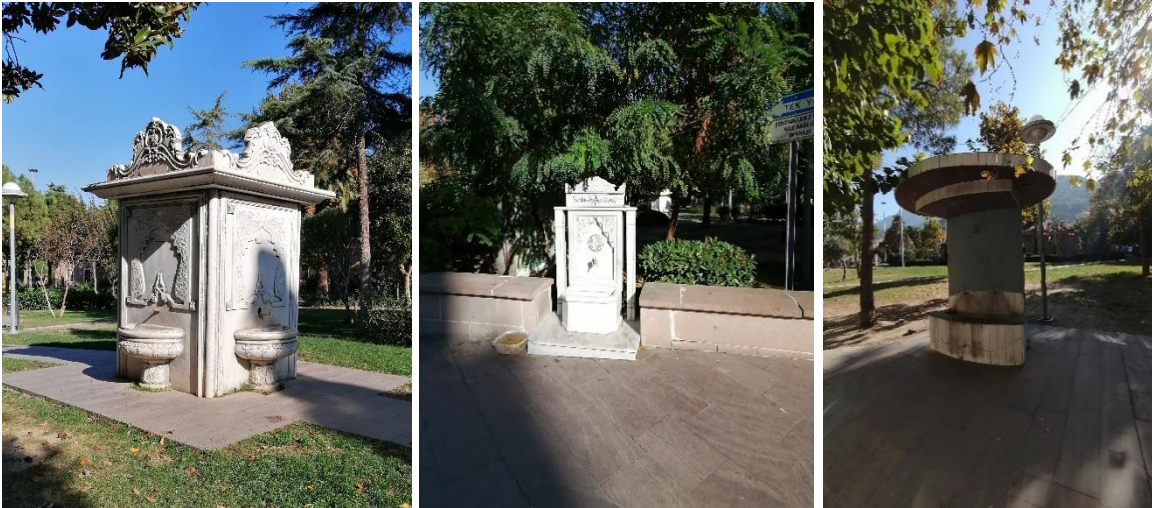
Şekil 64. Sultan Parkında bulunan çeşmeler (Orijinal, 2022)

Parkın iç kısmında belediye tarafından sonradan eklenmiş, tarihi dokuyla uyumlu, işlemeli, dikdörtgen formlu bir adet çeşme bulunmaktadır. Çeşme; yeşil alanın iç kısmına konumlandırılmış olup sert zemin uygulamasının üstüne yerleştirilmiştir. Çeşmeye ulaşım için kuzey, güney yönlü sert zemin uygulaması yapılmıştır. Bunun dışında parkın güneybatı köşesinde ve kuzeybatı köşesinde de birer adet çeşme mevcuttur (Şekil 64).

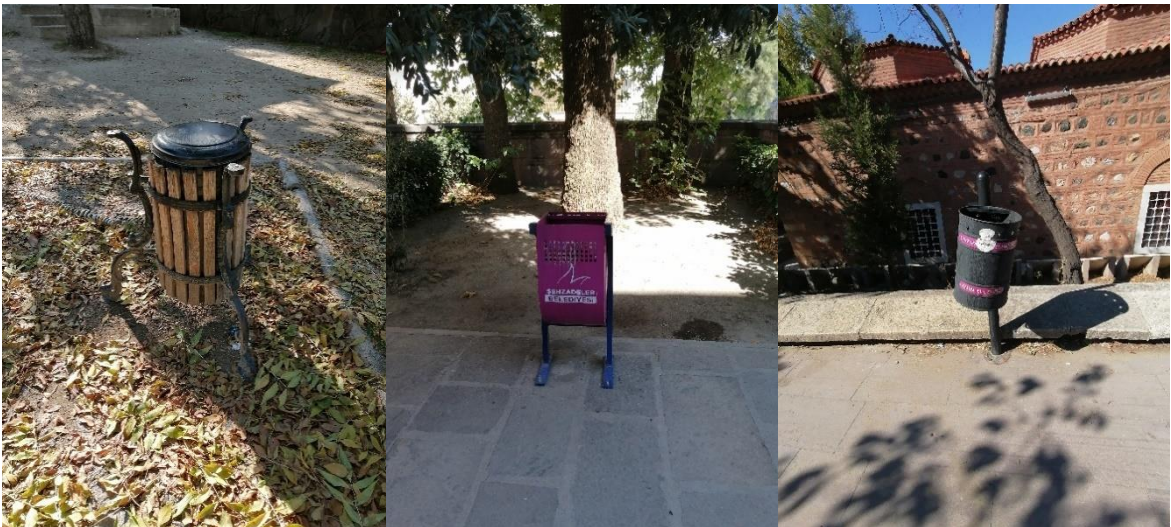
Şekil 66. Sultan Parkında kullanılan çöp kutuları (Orijinal, 2022)

Parkın farklı noktalarına kullanıcılar için oturma elemanları yerleştirilmiştir. Tek tip, belediye tipi banklar ziyaretçilerin oturma, dinlenme, yeme-içme gibi rekreatif etkinliklerini gerçekleştirmeleri amacıyla kullanıma sunulmuştur (Şekil 65). Park içinde üç farklı tip çöp kutusu bulunmaktadır. Biri ahşap detaylı, silindir formlu, biri pembe renkli dikdörtgen formlu, bir diğeri ise siyah ve pembe detaylı silindir formlu donatılardır. Renkli olan çöp kutuları tarihi alanla ve parkla uyumlu değilken ahşap detaylı olan çöp kutusu alanın dokusuna malzeme olarak daha uygundur (Şekil 66).

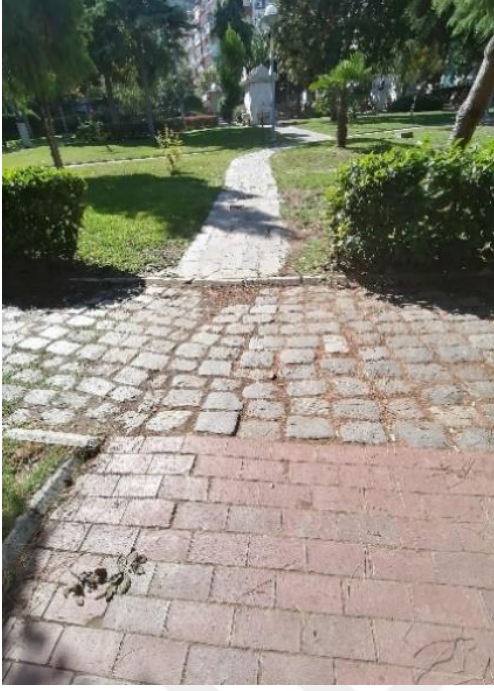
Şekil 70. Park içi ara yolların döşeme farklılıkları (Orijinal, 2022)

Parkın içinde mekânlar arası geçişler ve yollar döşeme farklılıklarıyla birbirlerinden ayrılmaktadırlar. Taban tuğlası, küp taş, andezit, podima, doğal taş gibi farklı döşeme malzemeleri bir arada kullanılarak ana ve ara yürüme aksları birbirlerinden farklı malzeme kullanımıyla ayrılmıştır. Yapılar arası bağlantılar farklı döşeme elemanlarının kullanımıyla yönlendirici bir etki oluşturularak kullanıcıları alanlara çekmektedir (Şekil 68, Şekil 69, Şekil 70).

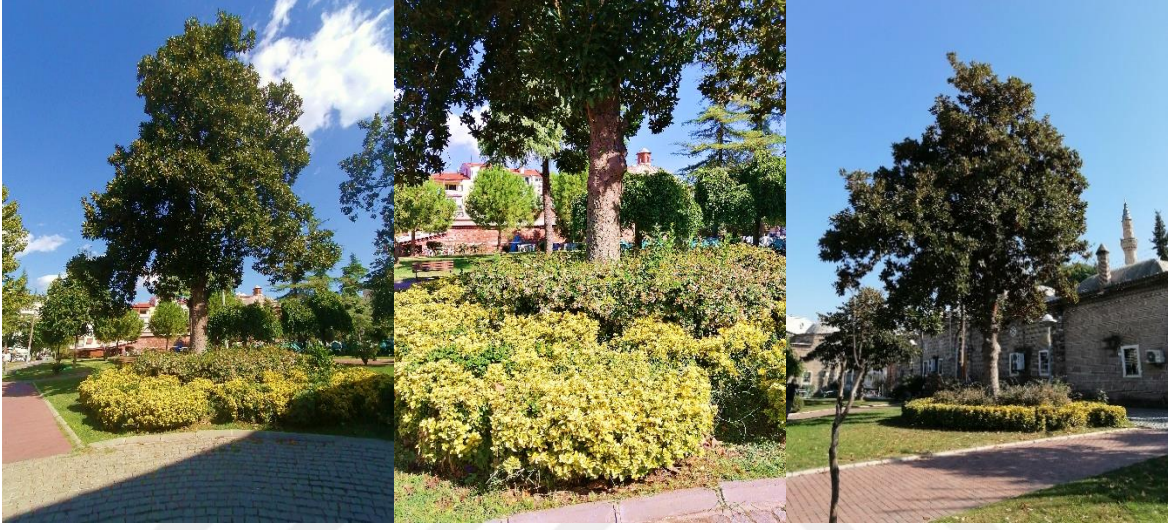
Şekil 74. Üç farklı bitki türünün oluşturduğu bitki kompozisyonu (Orişinal, 2022)

Bitkilendirme tasarımları oluşturulurken farklı yapıda, farklı dokuda ve renkte bitki türleri bir arada kullanılarak estetik bir kompozisyon oluşturulabilir. Birbirini destekleyip, öne çıkarabilecek fakat birbirleriyle de yarışmayacak türlerin bir arada kullanılarak oluşturacağı etki tasarımın yapılan alanın vurgusunu artırıp alana karakteristik özellikler katarak bir kimlik oluşturur. Sultan parkında; sıbyan mektebi, medrese ve darüşşifanın kesişim noktasında *Abelia x grandiflora* (güzellik çalısı), *Magnolia grandiflora* (manolya)

ve *Euonymus japonica 'Aurea'* (altuni taflan) ile oluşturulan bitkilendirme tasarımıyla yapılan kompozisyonla üç mekânın kesişim noktası vurgulanıp, odak noktası oluşturulmuştur (Şekil 74). İç kısımda *Abelia x grandiflora* (güzellik çalısı) dış kısımda *Euonymus japonica 'Aurea'* (altuni taflan) budanarak kademeli bir görüntü elde edilip *Magnolia grandiflora* (manolya) etrafında geniş çaplı bir çember oluşturmuşlardır.

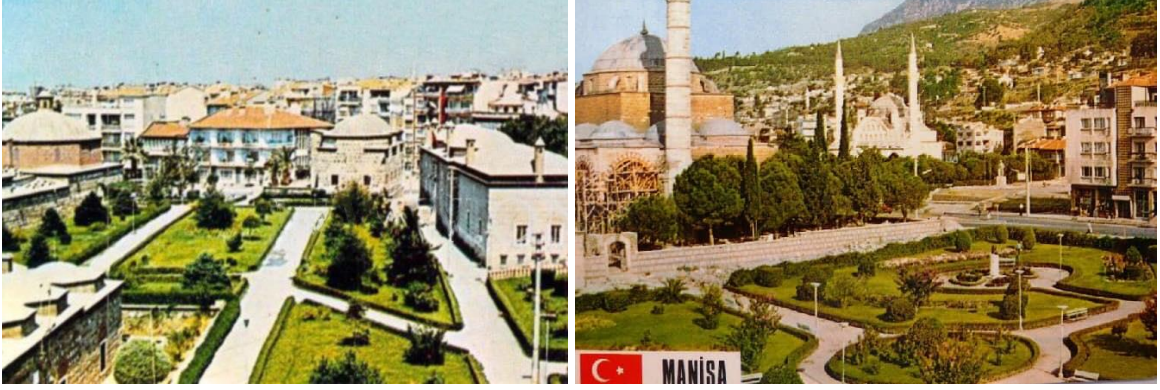
Şekil 75. Sultan Parkı eski dönem peyzaj alanları (Yöyen, 2021)

Sultan Parkı kente sonradan kazandırılan bir yeşil alan olduğu için tasarlandığı ilk dönemden günümüze kadar birçok kez deęişim geçirmiştir. Bir dönem simetrik parsellerden oluşan bir tasarım hâkimken bir dönem dikdörtgen formlu bitki parsellerinin hâkim olduğu yeşil alanlar parkta mevcuttu (Şekil 75). Günümüzde ise parkın yeşil alanları daha çok organik hatlardan oluşturulmuş olup, dairesel formlarla mekânlar sınırlandırılmıştır. Genellikle herdem yeşil geniş yapraklı ve iğne yapraklı ağaç türlerinin kullanıldığı parkta herdem yeşil çalı grubu türlerle elde edilmek istenen yeşil doku desteklenip, oluşturulmuştur (Şekil 76).

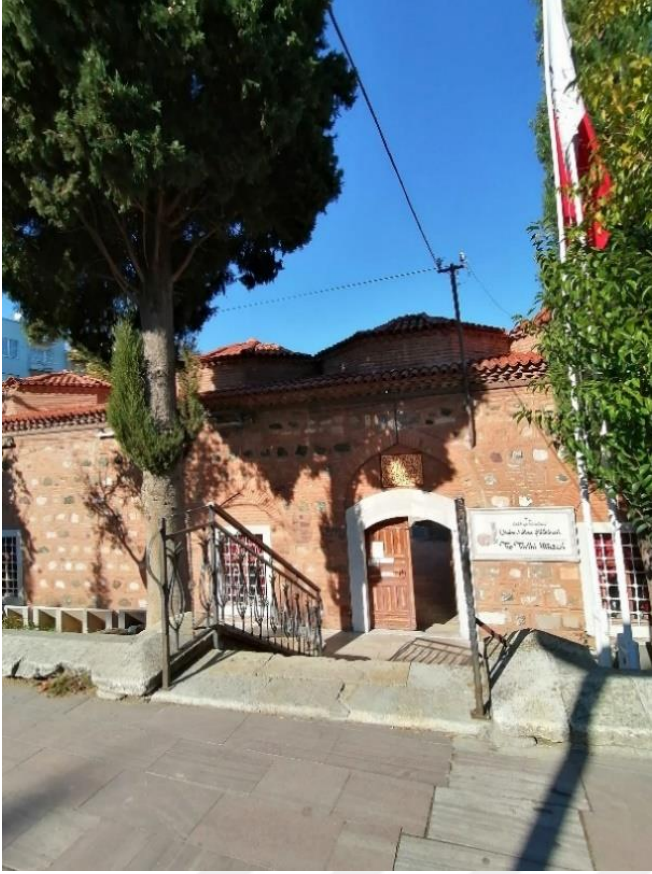
Şekil 77. Tıp Tarihi Müzesi giriş alanı (Orijinal, 2022)

Medresenin 15-20m kuzeybatısında konumlandırılan darüşşifa günümüzde toprak seviyesinin yaklaşık 2,5m altında kalmıştır. Darüşşifanın güney cephesindeki ana giriş kapısı külliye'nin günümüze ulaşmayan imaret ve hankahın bulunduğu alana açılmaktadır. Darüşşifa, giriş kapısı üzerindeki kitabeye göre Mimar Acem Ali tarafından yapılmıştır (Acun, 1999). Basık kemerli, tuğla ile örülmüş ve alınlıklı olan giriş kapısının üstünde 6 mısralık kitabesi vardır (Şekil 77).

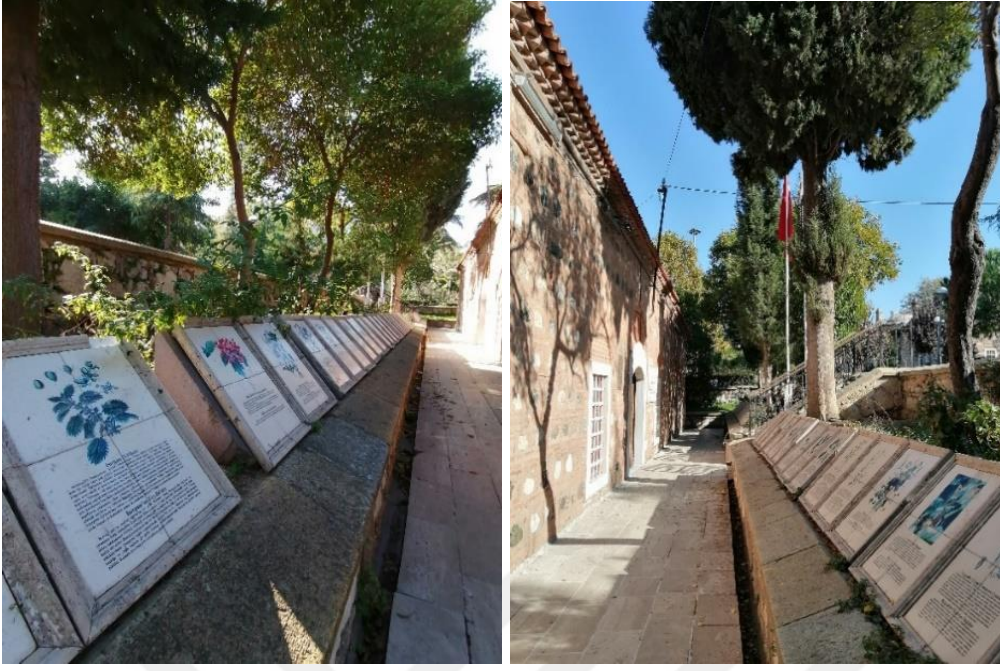
Şekil 78. Tıbb-i aromatik bitkilerin sergi alanı (Orijinal, 2022)

Yapının bahçesine on bir basamaklı bir merdivenle inilmektedir. Binanın giriş kapısının tam karşısında bulunan merdivenin her iki yanında eski dönemlerde hastaları tedavi etmek için kullanılan tıbb-i aromatik bitkilerin (*Rhus spp.* (sumak), *Rosmarinus officinalis* (biberiye), *Coriandrum sativum* (kişniş), *Caryophyllus aromaticum* (karanfil), *Crocus stivus* (safran), *Laurus nobilis* (defne), *Pimpinella anisum* (anason) vb.) resimli tanıtım tabelaları bulunmaktadır. Toplam 48 adet bitki taş tabelalar üzerine basılmış bitkilerin renkli görselleri ve bitkilerin yararları, kullanım alanları hakkında bilgiler veren, açıklayıcı yazılar ile müzenin bahçesinde sergilenmektedirler (Şekil 78).

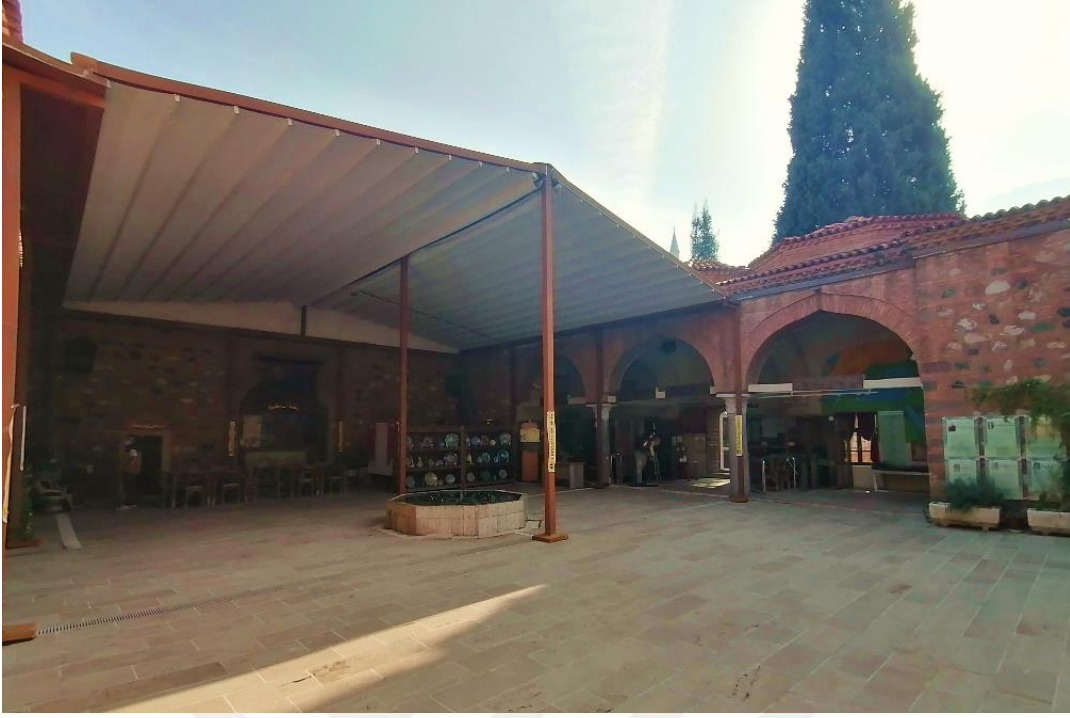
Şekil 79. Darüşşifanın avlusundan görünüm (Orijinal, 2021)

Darüşşifa; 17m X 14m ölçülerinde, bir avlunun etrafında çevrili kare planlı 10 odanın yerleştirildiği, ortasında sekizgen havuzun bulunduğu (Bozkurt, 2020), kareye yakın dikdörtgen simetrik planlı, basık kubbeli örtü yapılı, tuğla ve moloz taş ile inşa edilmiş ve bu özellikleriyle daha çok Erken Dönem mimari eserlerine benzemektedir. Avluya açılan her odanın dışarıya bakan penceresi ve sivri kemerli kapısı bulunur. Toplam 10 odası olan yapının köşelerindeki odalar diğerlerinden daha büyüktür (Şekil 79).

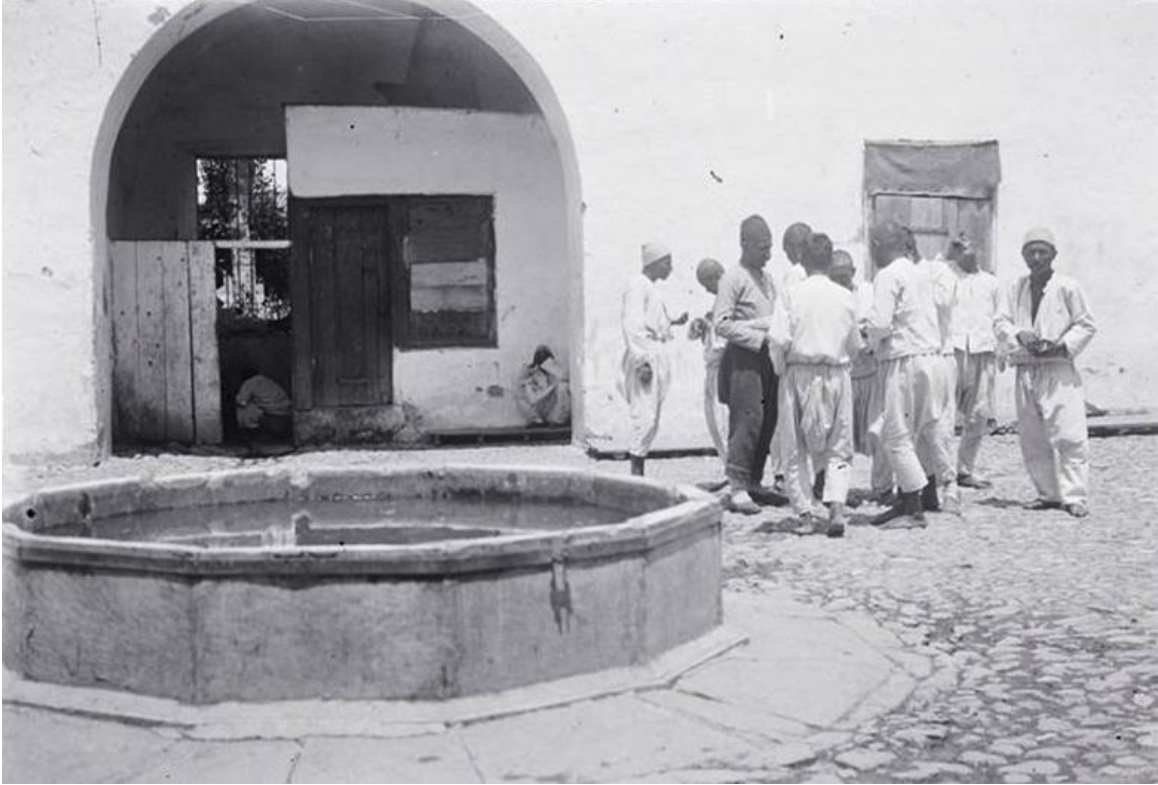
Şekil 80. Darüşşifanın avlusunda bulunan havuzun eski hali (“Tarihistan”, t.y.)

Genellikle bu yapılarda kullanılan su öğesi dikdörtgen, sekizgen ya da dairesel formda olup Türklerin dini ve kültürel inançları bu tasarımlara anlam katmıştır. Avlunun odak noktasındaki havuz hayatın kaynağını, avluya giden su yolları ise cennet bahçesinin nehirlerini tasvir etmektedir (Bozkurt, 2020). Darüşşifanın avlusunda da sekizgen formlu bir adet süs havuzu bulunmaktadır. Havuz, darüşşifanın zaman içinde geçirdiği hasarlar, onarımlar ve restorasyon çalışmalarıyla orijinalliğini kaybetmiştir. Eski dönem

fotoğraflarında görülen havuz detayında taştan yapılma havuzun onikigen olduğu, zeminde etrafını dikdörtgen formlu taşlarla çevrenip bir mekân oluşturulduğu görülmektedir. Fotoğraf detayına göre avlunun geri kalan bölümünde zemin döşemesi olarak doğal taşın kullanıldığı darüşşifada bugün andezit taş döşemesi ile sert zemin uygulaması yapılmıştır (Şekil 80). Çalışma alanı için veri toplama aşamalarında darüşşifaya farklı zamanlarda yapılan ziyaretlerde havuzun değişim geçirdiği, etrafının renkli, minyatür detaylı fayanslarla kaplandığı, iç kısmının turkuaz fayanslarla döşendiği ve mermer fiskiye detayının eklendiği gözlemlenmiştir (Şekil 81).

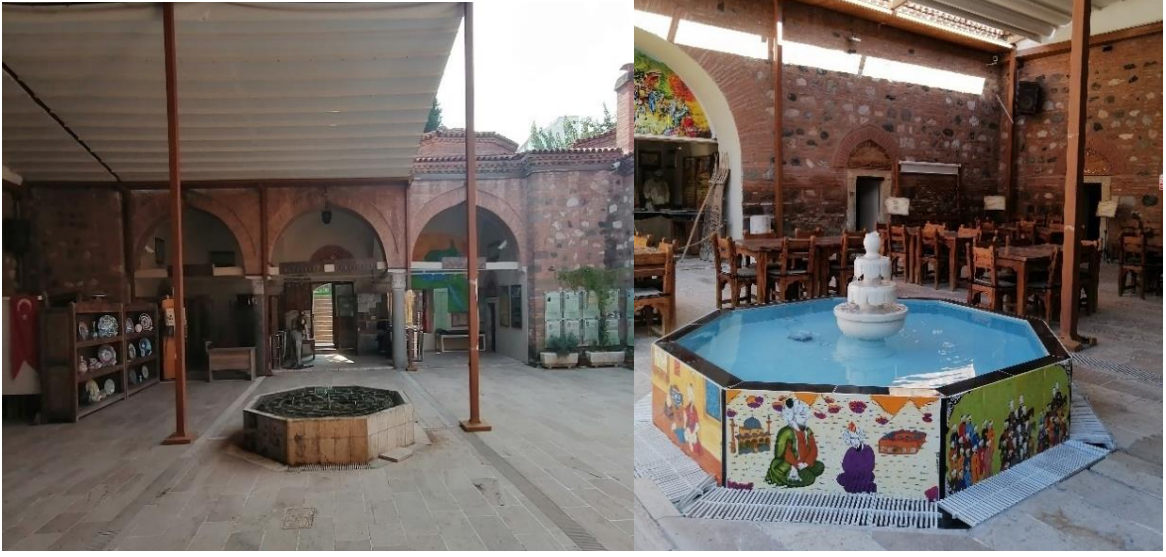
Şekil 81. Avluda bulunan havuzun zaman içindeki değişimi (Orijinal, 2021-22)

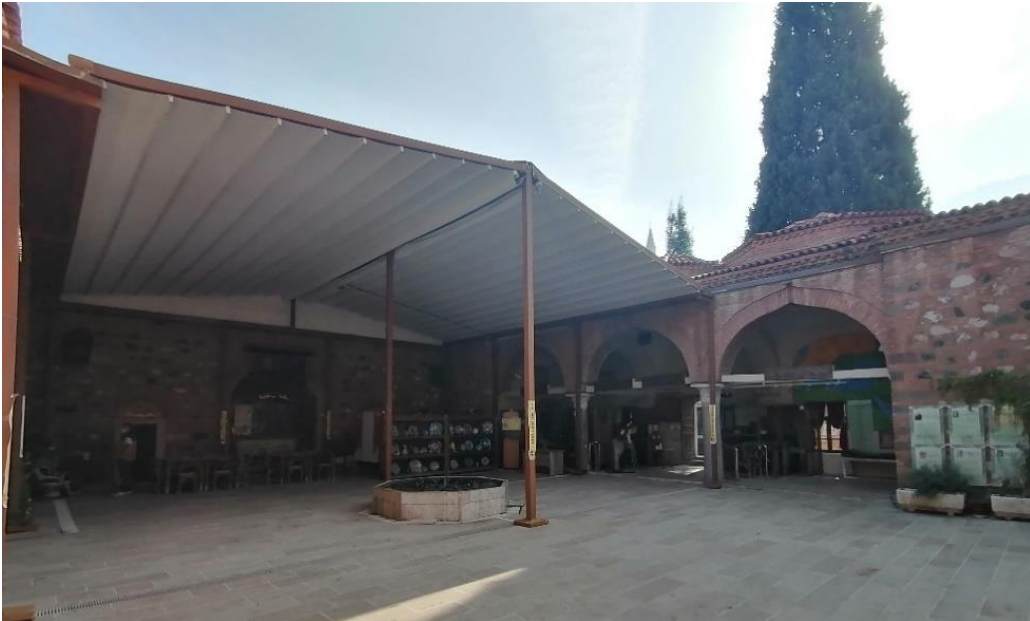
Şekil 82. Avluda bulunan örtü elemanı (Orijinal, 2021)

Darüşşifanın avlusunda özel bir işletmeye bağlı kafeterya bulunmaktadır. Kafeterya avlunun sağ tarafında bulunan odaların birinin dönüştürülmesiyle kullanılmaktadır. Kafeteryaya ait ahşap masa ve sandalyeler bu odanın önüne dizilmişlerdir. Olumsuz hava şartlarında hem avluyu korumak hem de kafeteryada oturan ziyaretçileri korumak için bu alanın üstü sabit örtü elemanı kullanılarak kapatılmıştır. (Şekil 82).

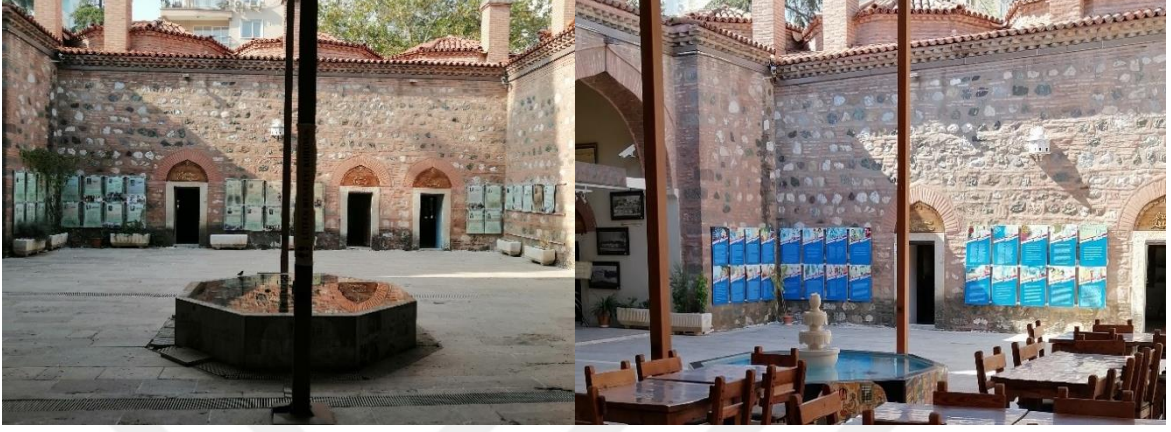
Şekil 83. Avluda bulunan bilgilendirme levhalarının değişimi (Orijinal, 2021-22)

Müze ziyaretçileri için alnın belirli yerlerine bilgilendirme ve yönlendirme levhaları yerleştirilmiştir. Farklı zamanlarda müzeye yapılan ziyaretlerde tabelaların renk, malzeme ve ebat olarak değiştiği gözlemlenmiştir (Şekil 83).

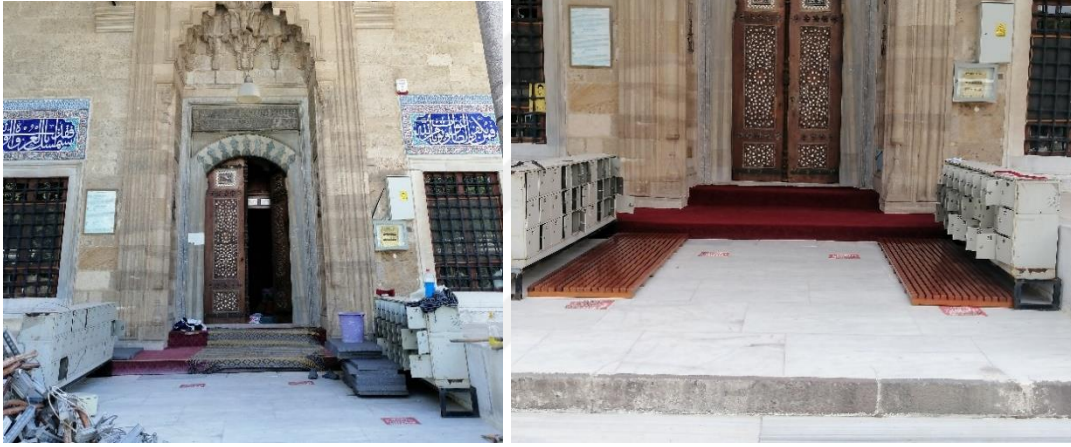
Şekil 87. Son cemaat yerinin restorasyon öncesi/sonrası görselleri (Orijinal, 2022)

Caminin avlusunda bulunan son cemaat yeri altı sütunlu, beş bölümlü revaklıdır. Örtü olarak ise ortası aynalı tonoz, yanları ise kubbe ile örtülerek oluşturulmuştur. Restorasyon çalışmaları sırasında izin alınarak alana girip yapılan gözlemlerde bu alanın oldukça bakımsız kaldığı, tarihi dokuyla ve yapıyla uyumsuz ve bakımsız donatıların (ses sistemi, aydınlatma elamanları, cami cemaati için ayakkabılık, levhalar vb.) bulunduğu tespit edilmiştir. Restorasyon sonrası bu alanda yapılan incelemelerde tespit edilen sorunlu yapısal elemanların büyük çoğunluğunun alandan kaldırıldığını, yenilendiği, bakım onarımlarının yapıldığı gözlemlenmiştir (Şekil 87).

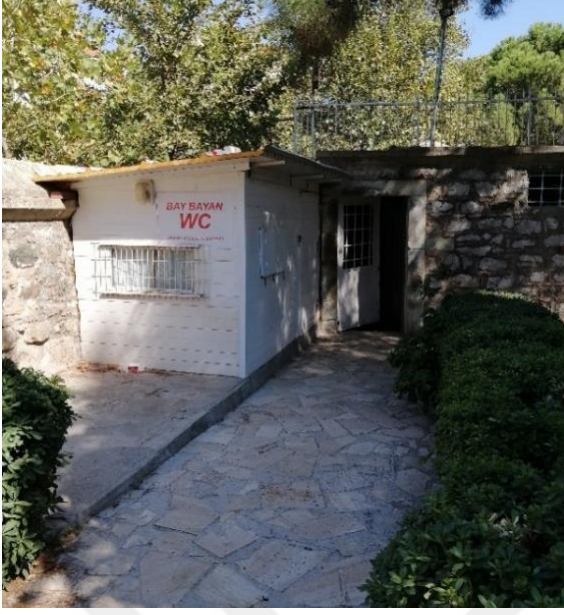
Şekil 88. Cami avlusunda bulunan sonradan eklenmiş wc (Orijinal, 2022)

1955 yılında yapılan restorasyon çalışmalarında caminin avlusuna cami cemaatinin talepleri doğrultusunda bir wc yapılmak istenmiş fakat bu eklentinin caminin estetik ve tarihi dokusunu bozacağı için uygulamaya geçilmemiştir. Daha sonra restorasyon tamamlanınca Vakıflar Müdürlüğü bu talebi yerine getirerek caminin avlusuna bir wc yapılmasına müsaade etmiştir (Yücel, 1964). Orijinal olmayan, pvc malzemeden yapılmış, tarihi yapıyla uyumsuz wc hala cami avlusunun girişinde sol tarafta yer almakta ve kullanıma açıktır (Şekil 88). Caminin avlusunda külliyyeye 19.yy'da eklenen bir adet kütüphane binası (Gökmen, 2020) ve mermer şadırvan da bulunmaktadır. Şadırvan, cami son cemaat yerinin hemen karşısında yer alırken kütüphane caminin doğu cephesinde, medrese binasıyla arasında yer almaktadır.

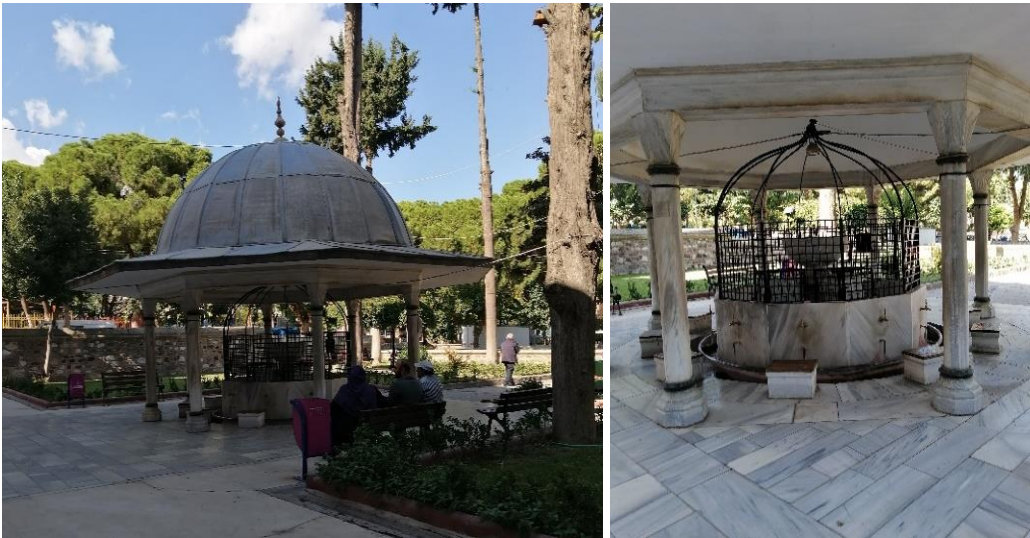
Şekil 89. Avluda bulunan şadırvan ve detayları (Orijinal, 2022)

Avluda bulunan ve külliyeye sonradan eklenmiş olan mermer şadırvan; ongen formlu, kubbeli ve geniş saçaklıdır. Çevresinde abdest alanlar için yerleştirilmiş sabit mermer taburelerin üst kısımları ahşap detaylıdır. İç kısmına yabancı madde (çöp, yaprak, sokak hayvanı vb.) girmesin diye demir, geçirimsiz kafesle etrafı çevrelenmiştir. Cami zemininden farklı olarak mermer zemin döşemesinin üstüne konumlandırılmış olan şadırvanın etrafına yerleştirilmiş olan banklarla hem ziyaretçiler hem de ibadet vaktini bekleyenler için oturma mekânı oluşturulmuştur (Şekil 89).

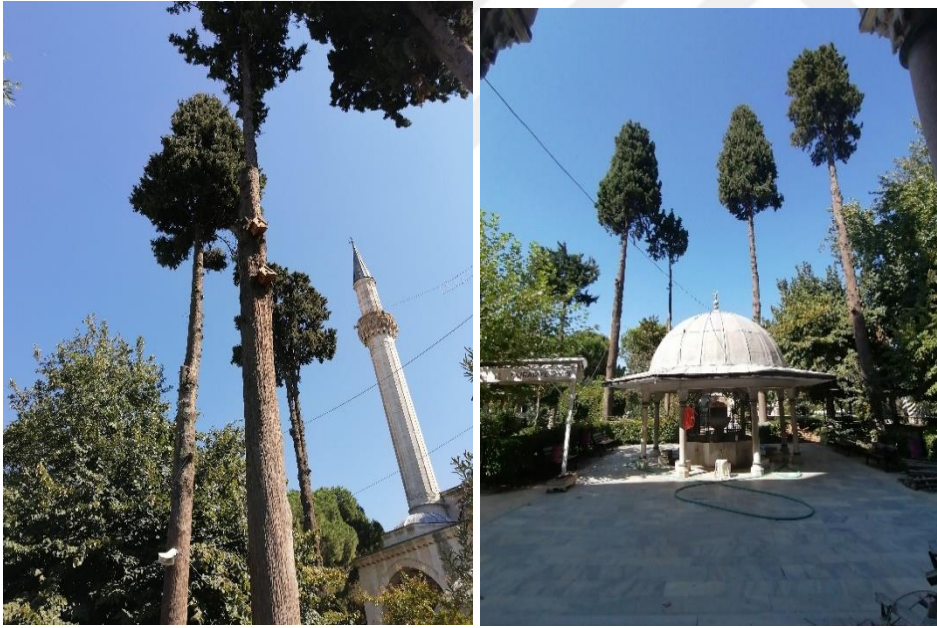
Şekil 90. Muradiye Cami avlusundaki serviler (Orijinal, 2022)

Tarihi ve kültürel alanların bahçelerinde, avlularında bitkilendirme tasarımları yapılırken kullanılacak bitkilerin zaman içinde alacakları doku ve formlar düşünülerek, bulunduğu çevreye ve doğaya uyumlu türler tercih edilip, konumlandırılmalıdır. Özellikle; bodur, çalı formulu ya da yer örtücü türlerin tercih edilmesi tarihi yapıların ön plana çıkmasını desteklemektedir. Boylu ve tepe çapı geniş türler yapının önüne geçip görünürlüğünü azaltmakta ve vurguyu üzerlerine çekmektedirler (Yılmaz, 2012). Muradiye Cami'nin avlusunda da hem Türk hem de Osmanlı kültüründe önemli bir yeri olan, dini, edebi ve mistik birçok anlam yüklenen *Cupressus sempervirens* (Akdeniz servisi) ile cami vurgulanmakta, ziyaretçilerin dikkati yapıya çekilmektedir. Fakat zaman içinde bu sütun formulu ağaçlara yapılan yanlış budama ve bakımlar sebebiyle ağaçların formu bozulmuş ve güzel, yeşil doku görünümünü kaybedip alanda kötü görüntü oluşturmuşlardır. Alt kısımlardaki sık dalların tamamı budanmış sadece gövde görüntüsü kalmış olan servilerin üst kısımlarındaki dallarda herhangi bir budama işlemi yapılmamıştır (Şekil 90).

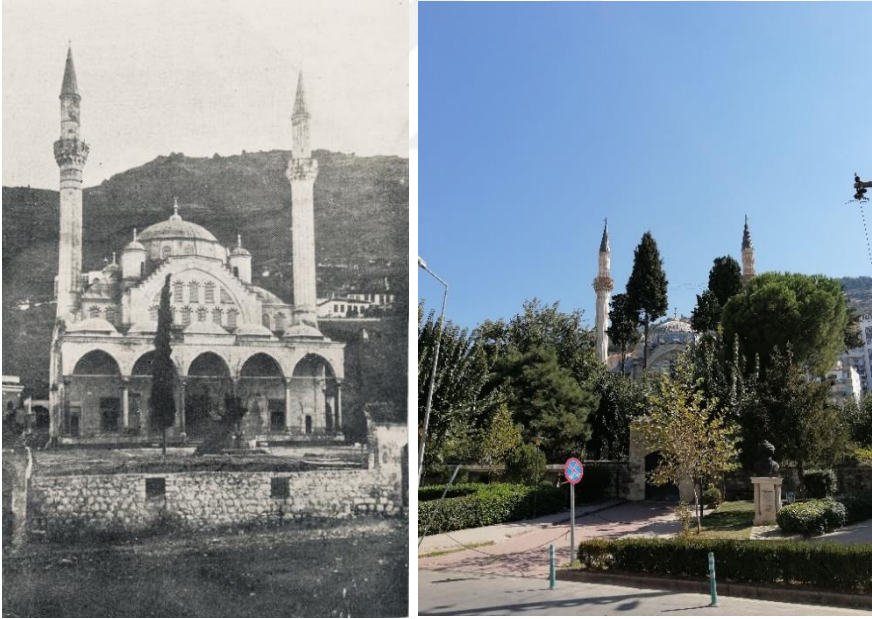
Şekil 91. Cami avlusunda bulunan servinin (*Cupressus sempervirens*) eski ve şimdiki hali (“Kültürenvanteri”, t.y.) (Orijinal, 2022)

Bahçeler sahip oldukları bitkisel elemanlar sayesinde sürekli değişim ve gelişim halindedirler. Bitkilerin zaman içinde değişen formları bahçenin silüetini ve manzarasını da değiştirmektedir. Muradiye Caminin avlusunda bulunan ağaçlar da birbirlerine mesafeli olarak dikilmişlerdir. Bu sayede güneş ışınları avluya ve bahçeye ağaçların arasından yarı gölge bir alana düşmektedir. Avlunun geçmiş dönem fotoğrafları ile günümüz mevcut

halinin fotoğraflarını karşılaştırdığımızda mevcut bitkilerinin zaman içindeki gelişimlerini, aldıkları formları, yapıya olan etkilerini detaylıca görebilmekteyiz. Geçmiş dönem fotoğraflarında tespit edilen avludaki tek *Cupressus sempervirens* bugün hala avluda bulunmakta ve zaman içinde çevresine üç adet daha *Cupressus sempervirens* dikilerek avluda güçlü bir vurgu etkisi oluşturmaktadırlar (Şekil 91). Restorasyon öncesi caminin avlusunda yapılan incelemelerde toplam 33red bitki taksonu tespit edilmiştir (Tablo 6). Bu bitkilerin birçoğunun camiye yapılan son restorasyon çalışmaları sonunda budandığı veya tamamen kesildiği görülmüştür. Restorasyon sonrası avludaki yeşil doku büyük oranda azalmıştır (Şekil 92, Şekil 93). Restorasyon sonrası avluda tespit edilen ağaçlar türleri; *Cupressus sempervirens* (Akdeniz servisi), *Tilia tomentosa* (Ihlamur), *Platanus orientalis* (Doğu çınarı), *Laurus nobilis* (Akdeniz defnesi), *Magnolia grandiflora* (Büyük çiçekli manolya), *Pinus brutia* (Kızıl çam), *Cycas revoluta* (Japon Sago Palmiyesi) ve *Lagerstroemia indica* (Oya ağacı).

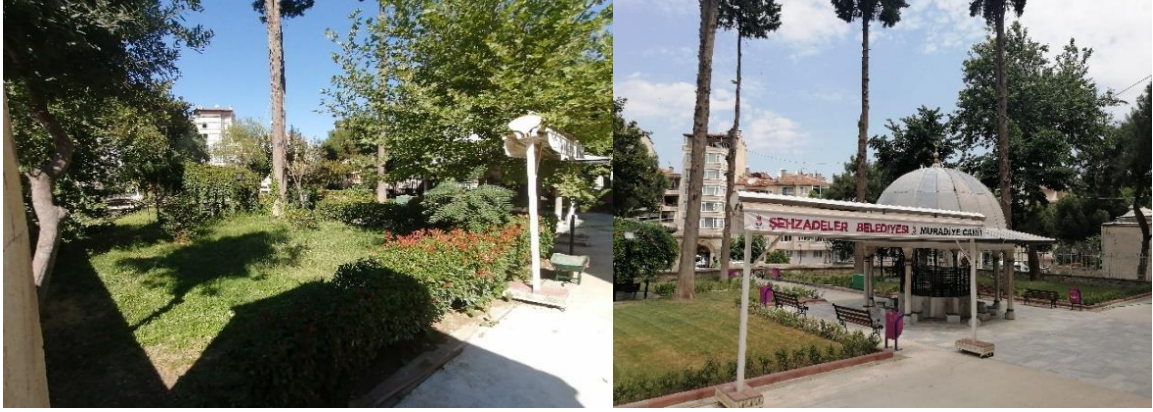
Şekil 93. Avlunun restorasyon öncesi/sonrası bitkilendirme tasarımları (Orijinal, 2022)

Restorasyon öncesi yapılan incelemelerde avludaki bitki parterlerini çalı grubu türlerin (*Photinia fraseri*, *Pittosporum tobira*, *Euonymus japonica* 'Aurea') sınır elemanı olarak kullanılarak belirlendiği ve yeşil alanların içine girişi engelleyip, oturma mekânlarına, camiye ve kütüphaneye kullanıcıları yönlendirdiği tespit edilmişti. Kullanılan bitki türleri; sık dokulu, herdem yeşil ve geçirimsiz yapıda oldukları için avluda dört mevsim yeşil doku hâkimdi. Restorasyon sonrası alanda tekrar inceleme yapıldığında bu türlerin tamamen avludan kaldırıldığı, yerine *Euonymus japonica* (taflan) dikildiği, avluya genel olarak yeniden bitkilendirme tasarımı yapıldığı gözlemlenmiştir. Taflanlar (*Euonymus japonica*) sık dikilmiş olmalarına karşın oldukça kısa boylu, seyrek dallı oldukları için avluda önceden hâkim olan yeşil dokuyu tekrar sağlayamamışlardır. Bitki parterlerinin iç kısımları da yabancı otlardan temizlenip, rulo çim uygulaması yapılmıştır. Parterlerin iç kısımlarında bulunan

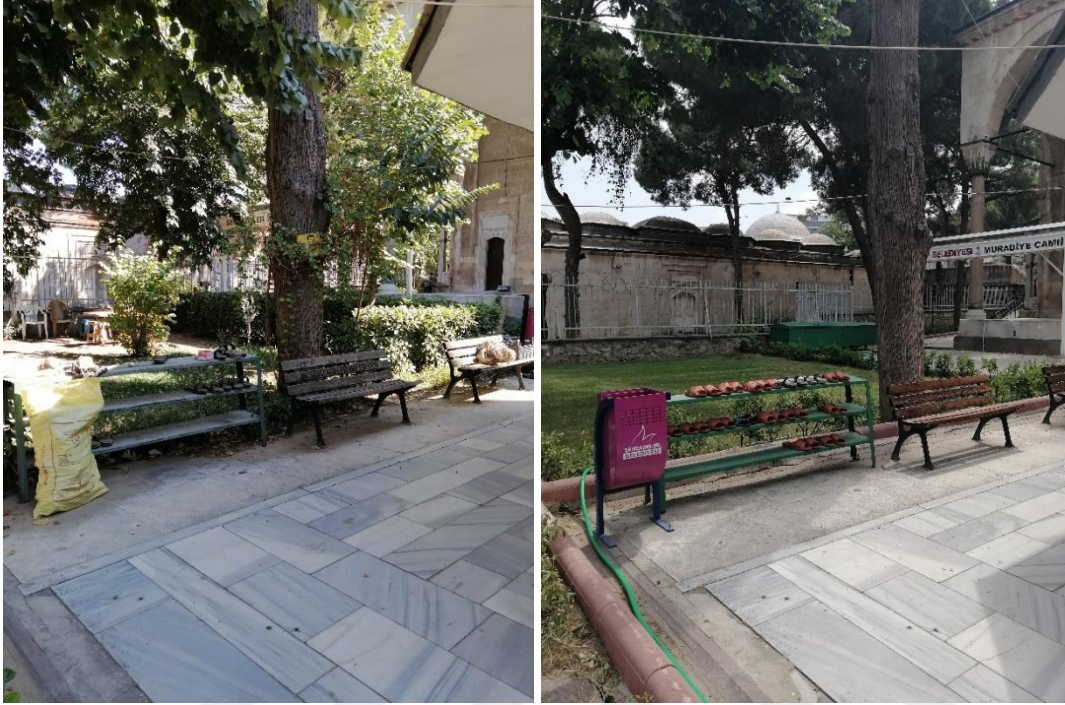
Şekil 94. Avlunun restorasyon öncesi/sonrası görselleri (Orijinal, 2022)

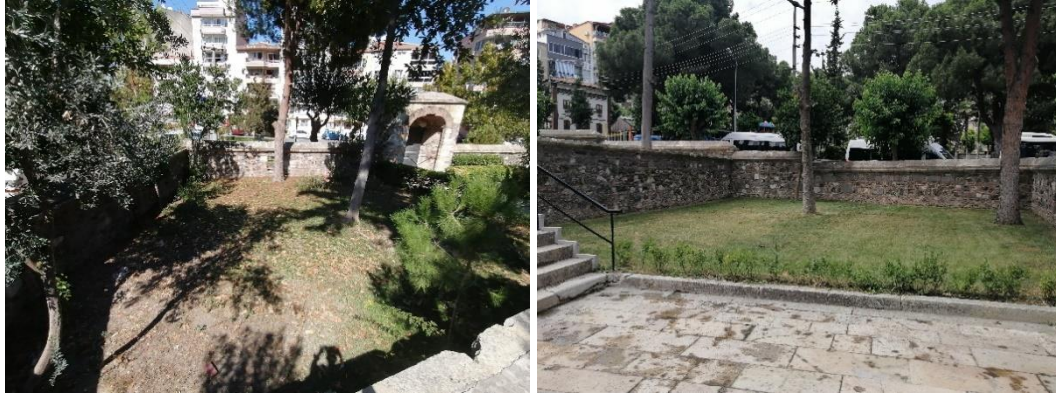
Şekil 95. Avlunun restorasyon öncesi/sonrası görselleri (Orijinal, 2022)

birçok ağaç türünün de (*Olea europaea*, *Morus spp.*, *Pinus pinea* vd.) restorasyon sonrası yapılan incelemelerde kesildiği tespit edilmiştir (Şekil 94, Şekil 95).

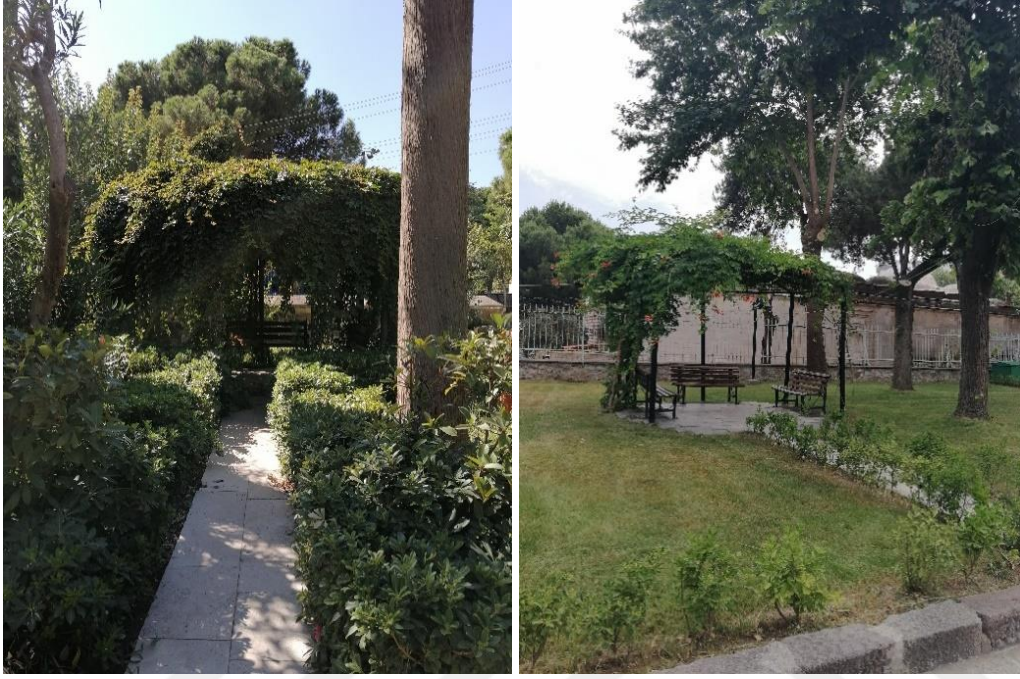
Şekil. 96. Çardakların restorasyon öncesi/sonrası görselleri (Orijinal, 2022)

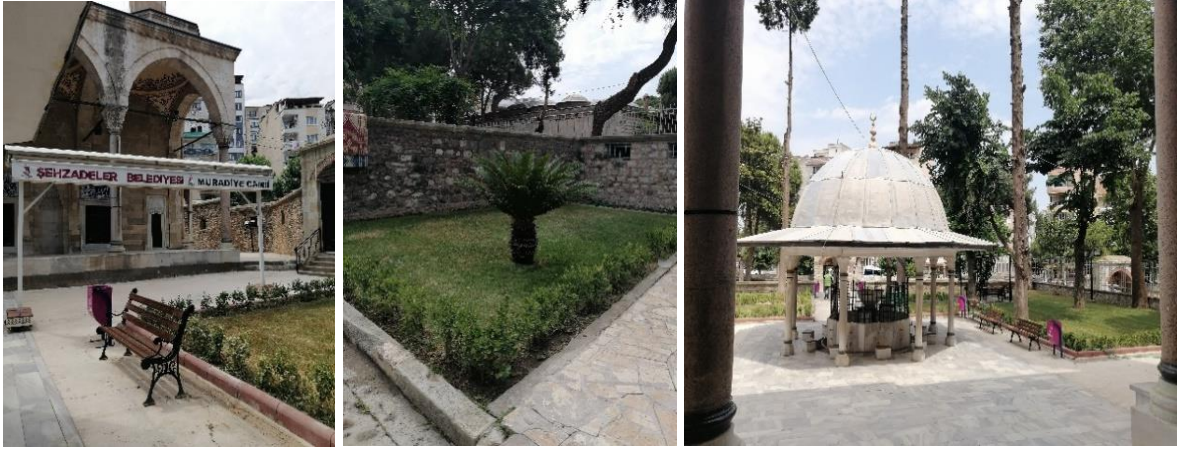
Şekil 97. Muradiye Cami avlusundan görseller (Orijinal, 2022)

Cami cemaati ve ziyaretçiler için avluda farklı noktalara yerleştirilmiş toplam 11 adet bank bulunmaktadır. Bu banklar belediye tipi olup tarihi yapıyla uyumlu değildir. Cami cemaatinin kalabalık olduğu günlerde ibadet alanı avluya kadar genişlediği için burada olumsuz hava koşullarında (yağmur, güneş) kullanılmak üzere yerleştirilmiş, seyyar iki adet tente bulunmaktadır. Ayrıca, dış mekânda ibadet edecek kişiler için kullanıma sunulan hasır yer örtülerini muhafaza etmek için de iki adet demir hasır sandığı da avluda mevcuttur. Cami avlusunda belediye tarafından yerleştirilmiş pembe renkli çöp kutuları da (6 adet) tarihi yapıyla uyumlu değildir (Şekil 97).

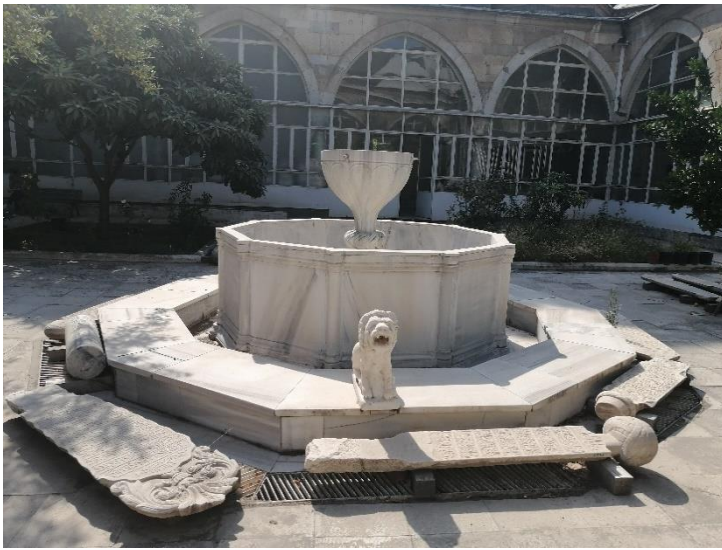
Şekil 98. Medrese avlusunda bulunan mermer süs havuzu (Orijinal, 2022)

Caminin kuzeydoğusunda yer alan ve 1592-1593 yıllarında yapılan medrese dikdörtgen planlı, revaklı, tek eyvanlı ve açık avlulu bir yapıdır. Merese odaları avlunun doğu, batı ve güneyinde sıralanmışlardır ve üstleri 20 adet kubbeyle örtülüdür. 1956 yılında yapılan restorasyon çalışmalarında medresenin avlusuna on köşeli bir mermer havuz eklenmiştir (Yücel, 1968) (Şekil 98).

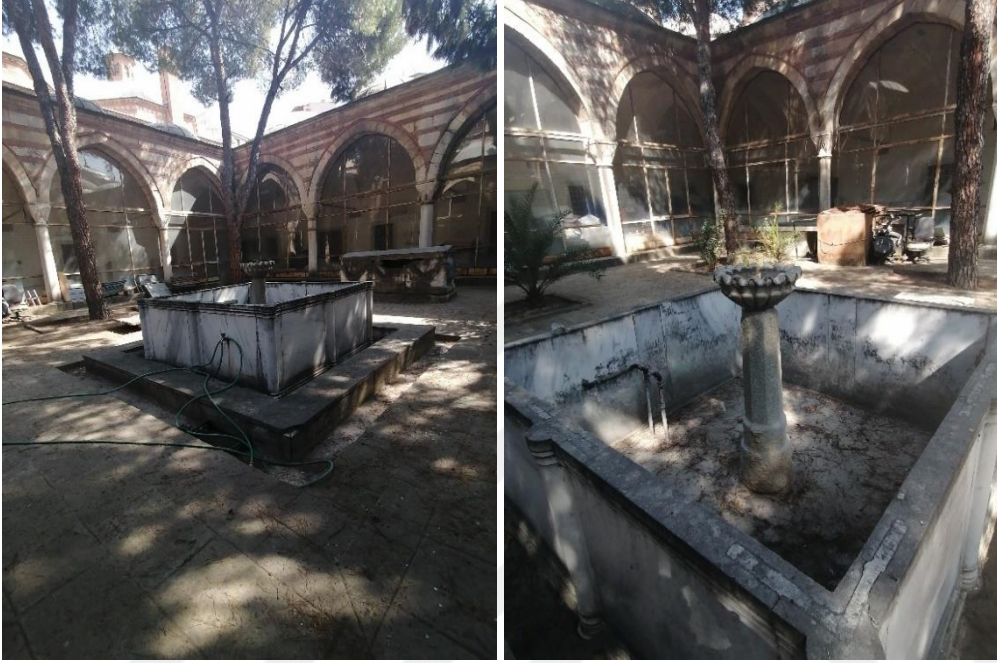
Şekil 99. İmaretin avlusunda bulunan süz havuzu (Orijinal, 2022)

Açık avlulu, dikdörtgen planlı ve revaklı olarak tasarlanmış olan imaret ise medresenin doğusunda konumlandırılmıştır. Avlusunda mermerden yapılmış kare formlu, fiskiyeli bir havuz bulunmaktadır (Şekil 99). Külliyyeye ait ticari dükkanlarda imaretin kuzey doğu duvarında yan yana sıralı bir şekilde sıralıdır.

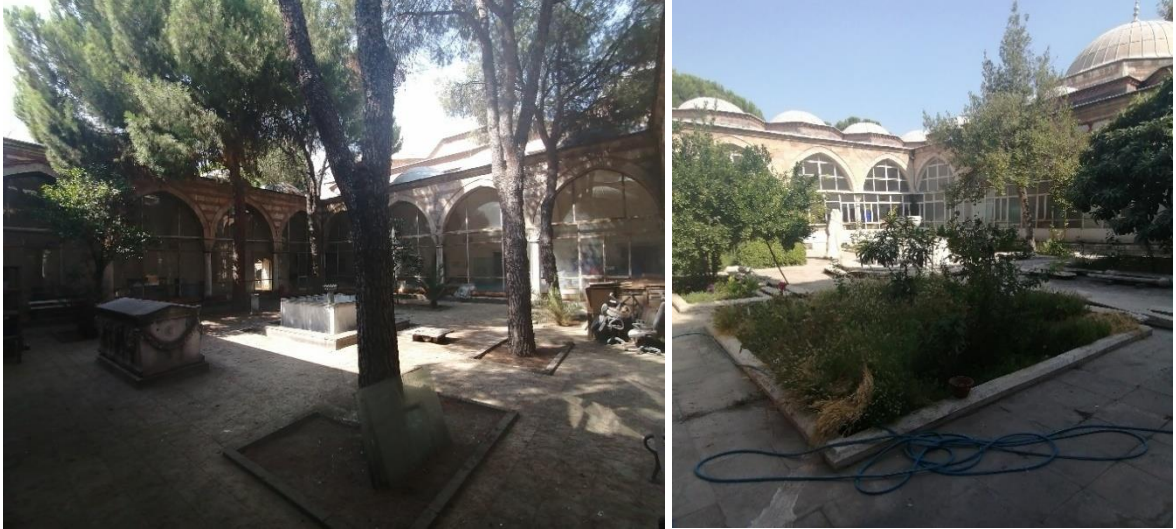
Şekil 100. İmaret binası ve medrese avlularının genel görünümü (Orijinal, 2022)

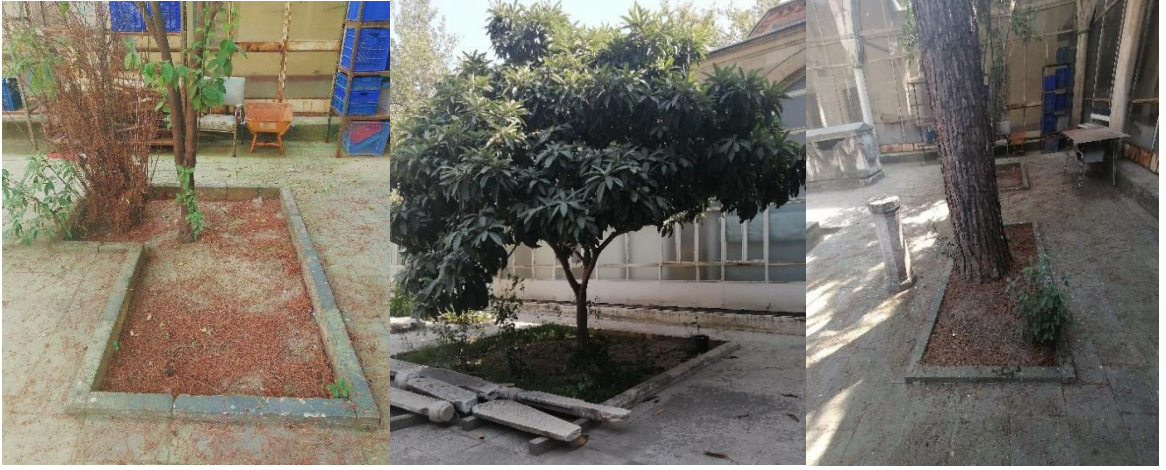
Şekil 101. Avlularda bulunan L, kare ve dikdörtgen formlu bitki parseli örnekleri (Orijinal, 2022)

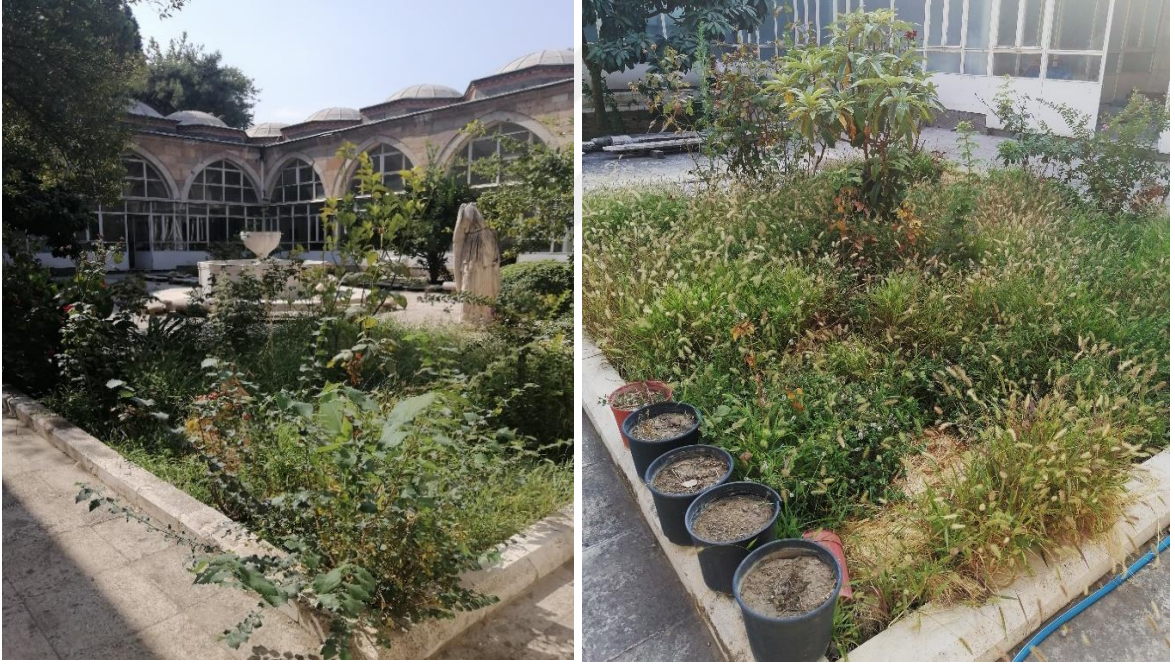
Şekil 102. Medrese avlusundaki bitki parselleri (Orijinal, 2022)

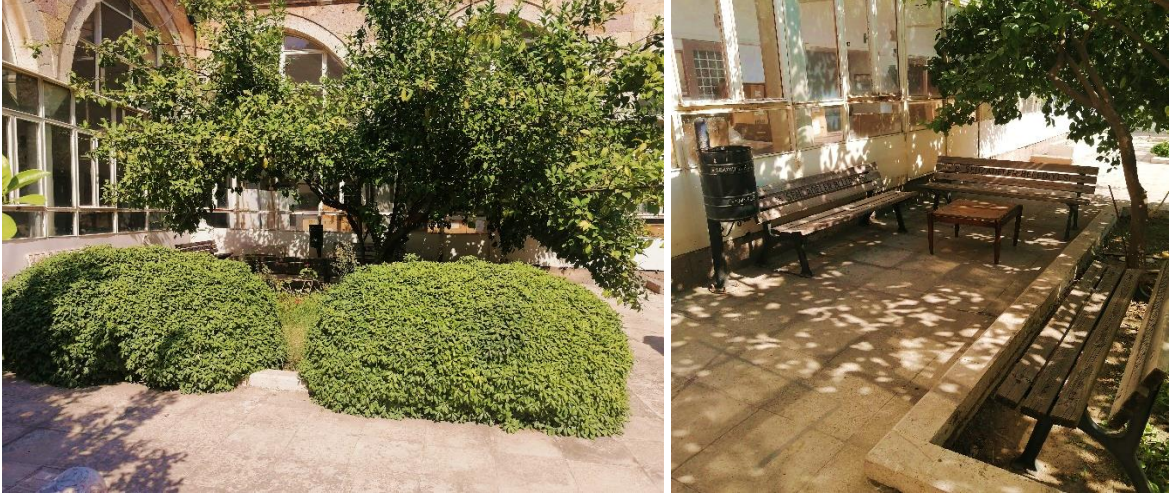
Şekil 103. Medrese avlusundaki oturma mekânı (Orijinal, 2022)

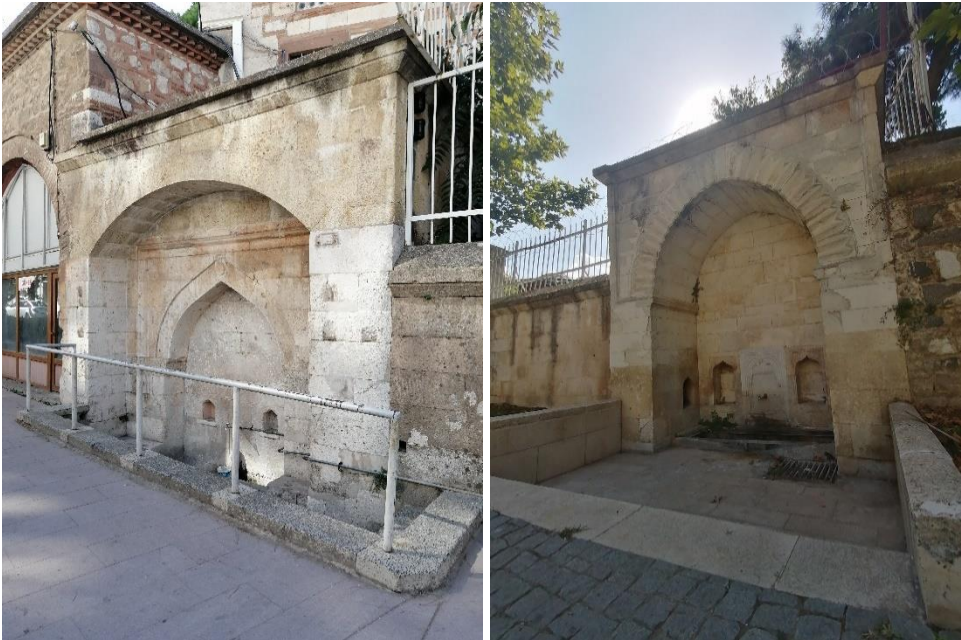
Külliyede iki adet çeşme bulunmaktadır. Birincisi cami avlusunun kuzeydoğusunda dış duvarda bulunur. Günümüzde kaldırım zemini yükseldiği için çukurda kalan çeşme sivri kemerli, kesme taştan yapılmıştır. Diğer çeşme ise medresenin kuzeydoğu köşesinde kesme taştan, sivri kemerli ve niş içinde yer almaktadır (Şekil 104).

Şekil 104. Külliyyede bulunan çeşmeler (Orijinal, 2022)
