**MANİSA KENT MERKEZİNDEKİ BAZI TARİHİ VE KÜLTÜREL
DEĞERLERİN PEYZAJ MİMARLIĞI AÇISINDAN İNCELENMESİ**

YÜKSEK LİSANS TEZİ

ŞURA YILDIRIM

ÇANAKKALE – 2023

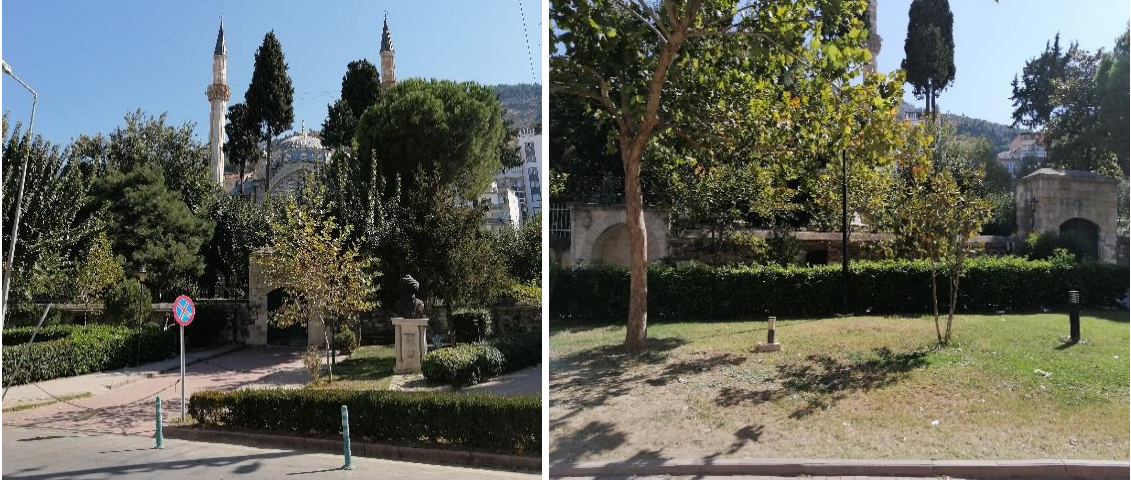
alanda; *Pittosporum tobira*, *Platanus orientalis*, *Viburnum licudum*, *Picea abies*, *Buxus sempervirens*, *Morus spp.*, *Magnolia grandiflora*, *Pyracantha coccinea* gibi çalı ve ağaç türleri bir arada kullanılarak kompozisyon oluşturulup karşılama mekânı tasarlanmıştır (Şekil 106). Bu alanda aydınlatma elemanı olarak ise üç tip aydınlatma elemanı tespit edilmiştir. Bunlardan ikisi boylu, biri ise bodur aydınlatma elemanı olarak alanda tespit edilmişlerdir. Boylu olan aydınlatmalar başlık farklılıklarından dolayı tip 1 (dairesel formlu) ve tip 2 (fener tipi başlık) olarak sınıflandırılırken bodur aydınlatma tip üç olarak belirlenmiştir. (Şekil 107). Kaldırımla zemin döşemesi farklılığı ile ayrılan bu alan camiye gelen ziyaretçilere hem karşılama mekânı hem de avluya ve camiye doğru yönlendirme sağlayan, kaldırımla külliye arasında bir geçiş mekânı görevindedir.

Şekil 106. Külliye önünde oluşturulan yeşil alan (Orijinal, 2022)

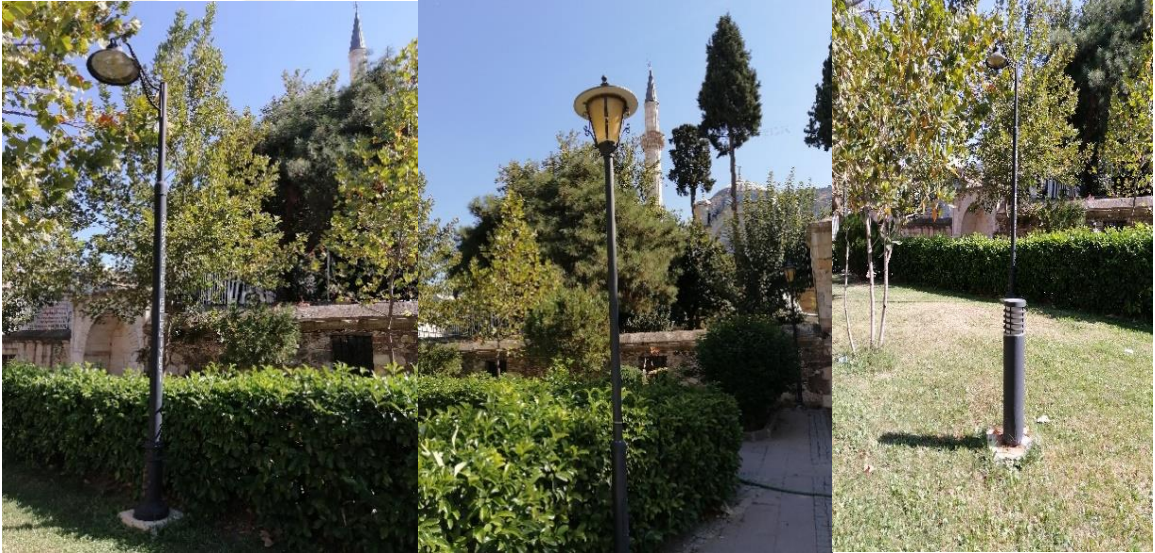
Şekil 107. Külliye önündeki aydınlatma elemanları (tip 1, tip 2 ve tip 3) (Orijinal, 2022)
