Eski Eserlerdeki Yapısal Tahribatların Termal Görüntüleme ve Mikrodalga Nem Ölçümleri ile Belirlenmesi: Ayasofya Müzesi Örnek Çalışması

Determination of Structural Destruction of Ancient Monuments with Thermal Imaging and Microwave Humidity Measurements: Sample Study of Hagia Sophia Museum

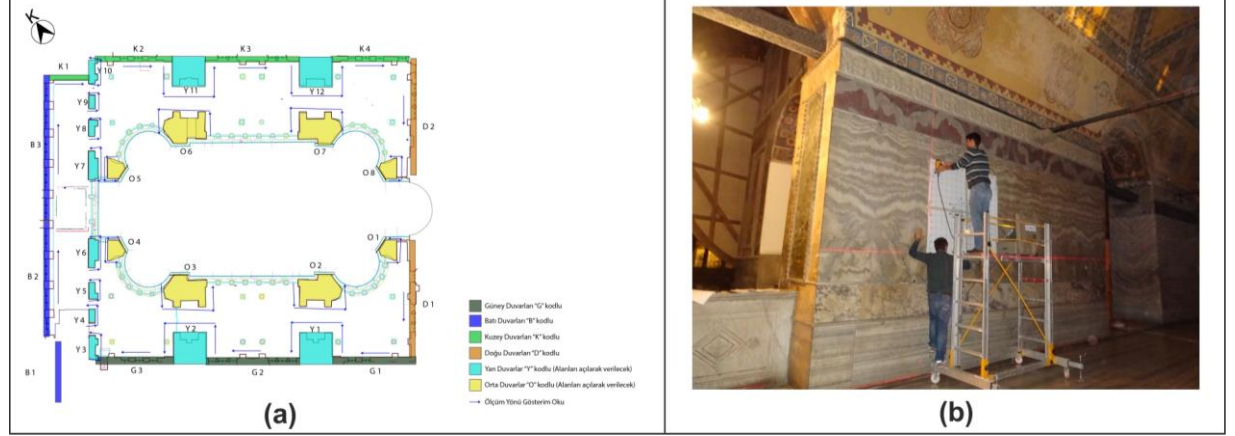
Çalışmanın oluşum sebebi olan ekip tarafından daha önce gerçekleştirilmiş olan Ayasofya Müzesi Galeri katının duvarlarındaki Yapı Radarı (GPR-CX) çalışmaları (Şekil 3.1) ışığında termal görüntüleme ve mikrodalga nem ölçümleri gerçekleştirilmiştir. Bu bağlamda GPR-CX ölçümlerinde en sorunlu görülen bölgede yoğunlaşarak hem termal görüntüleme hem de nem ölçümleri yapılmıştır (Şekil 3.2).

Şekil 3.1. (a) Daha önce gerçekleştirilmiş olan Ayasofya Müzesi çalışmalarında GPR-CX ölçüm yerlerinin gösterimi. (b) 2.3 GHz frekanslı antenli MALA CX Monitorlü GPR-CX ölçümleri.

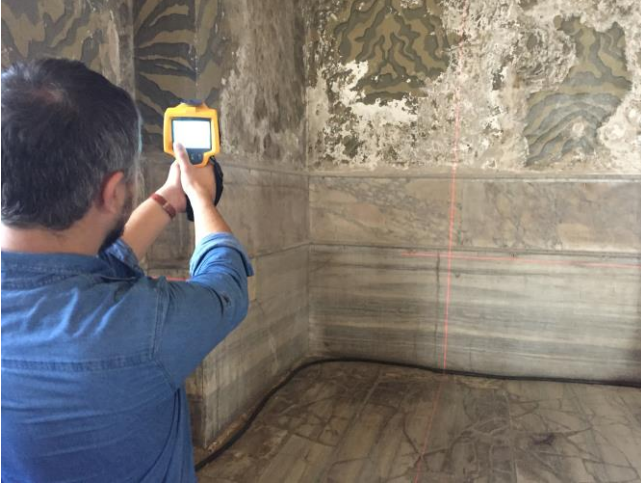
Çalışmada belirlenen bölgeler lazer işaretleyiciler ile işaretlenerek her iki ölçümünde birbirleri ile karşılaştırılması sağlanmıştır (Şekil 3.3).

Şekil 3.3. Duvar ölçümlerinde kullanılan hizalama lazerinin ve termal görüntüleme ölçümünün gösterimi.
